KD12450.0 E e KD9450.0 E: cavo piatto bruciato

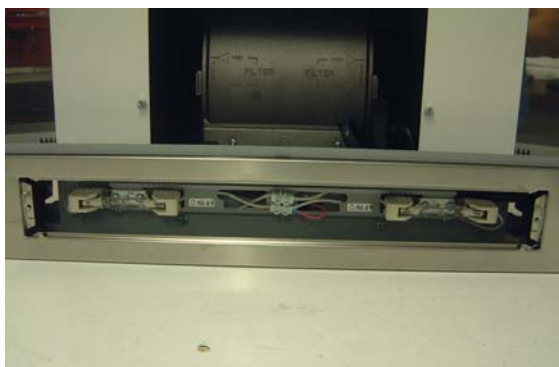
Vecchia versione prima dello smontaggio

Nel caso in cui si dovessero verificare problemi di questo tipo, si può ordinare il kit di riparazione con il ric-nr. 53 19 06. In questo kit sono state sostituite le lampade alogene da 60W/240V con lampade alogene da 40W/240V, incluso il portalampada.

Rimuovere il vetro della lampada prima di montare il nuovo portalampada. Allentare quindi le viti del portalampada e staccare il collegamento elettrico.

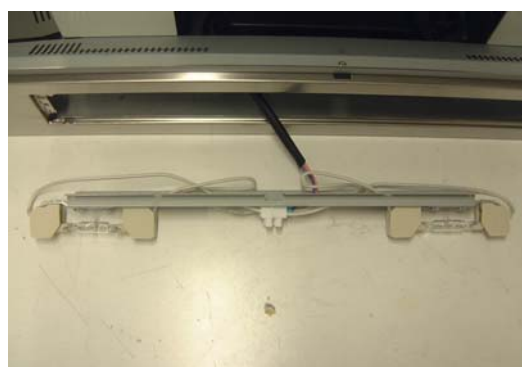
Vecchia versione dopo lo smontaggio

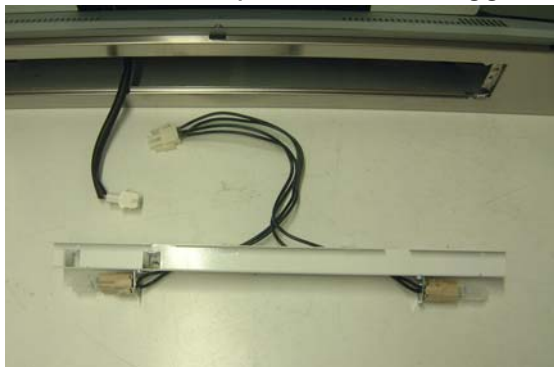
Nuova versione prima del montaggio

Il montaggio del nuovo portalampada avviene nell'ordine inverso.

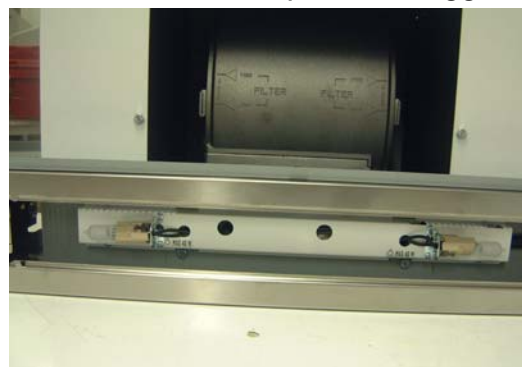
Nuova versione dopo il montaggio

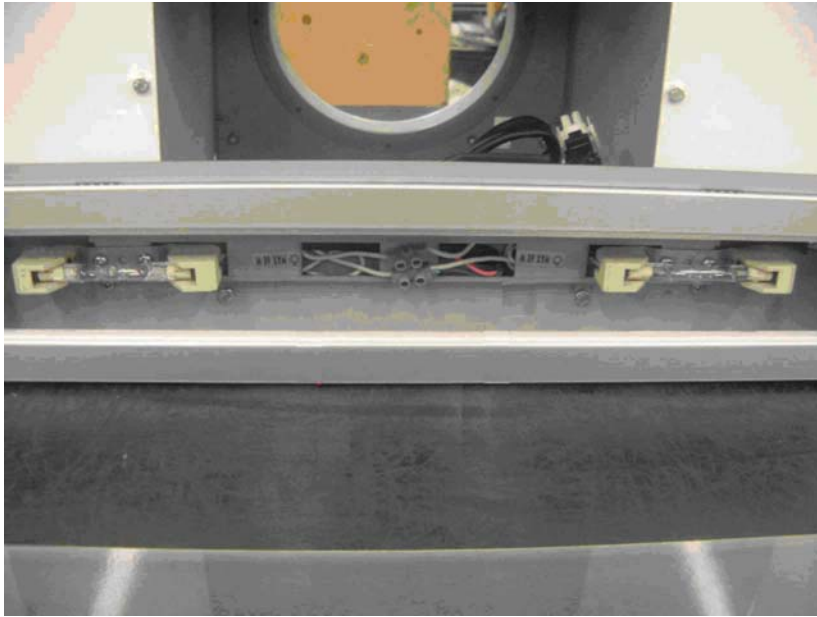
Se le lampade alogene delle cappe aspiranti rimangono accese per periodi prolungati, potrebbe succedere che il calore emesso dalle lampade da 60W/20V bruci il cavo piatto (ric-nr. 56 5 77) che si trova tra l'elettronica e l'unità di accensione, con conseguenti problemi sul pannello comandi.

Vecchia versione 240V/50Hz /60W

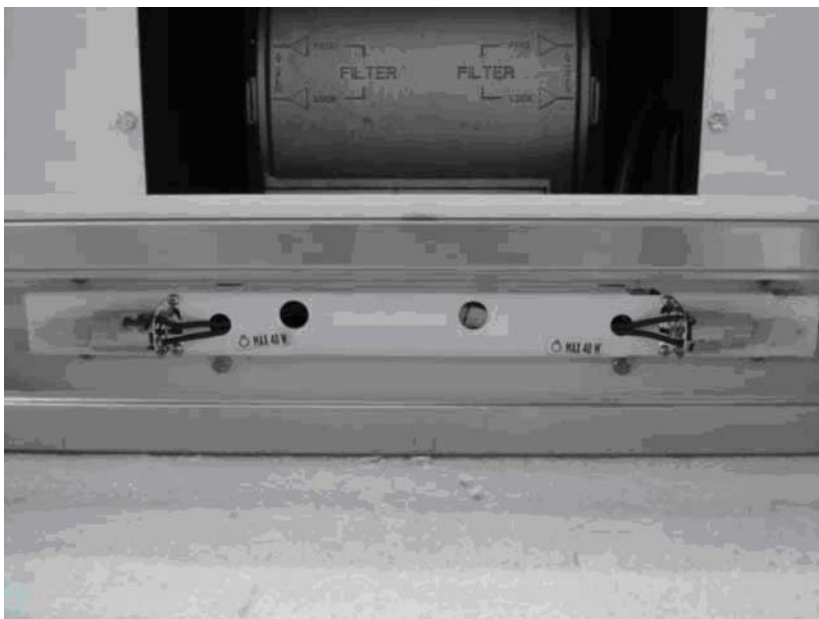
Nuova versione 240V/50Hz/40W
