### Nuovo coperchio del pozzetto di raccolta (mozzo per lo spruzzatore rotante inferiore) IGV 645.0/1/2

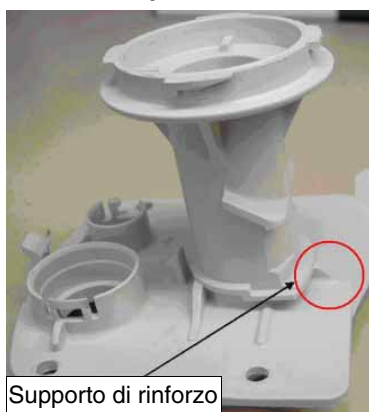
Nuovo coperchio

Nelle macchine di vecchia produzione (precedenti alla settimana di produzione 10/04), si verificavano problemi con gli spruzzatori rotanti, che toccavano il condotto di immissione. Nelle macchine di nuova costruzione, il coperchio è stato modificato di conseguenza. Il numero di ricambio 434 773 rimane invariato.

Supporto di rinforzo

**Attenzione** La chiusura a scatto del condotto di immissione è un'operazione che non è possibile ripetere. Per evitare di provocare danni, il sistema (costituito da coperchio, filtro e condotto di immissione) andrebbe assemblato all'esterno della macchina, perché in questo modo si può verificare più facilmente se il collegamento è corretto. Dopo il montaggio, non sottoporre il punto di raccordo a eccessive sollecitazioni, affinché la chiusura non si sganci.
