## Vervangen van de kookzone-temperatuurvoeler (RD-nr. 538 216) bij de EKI

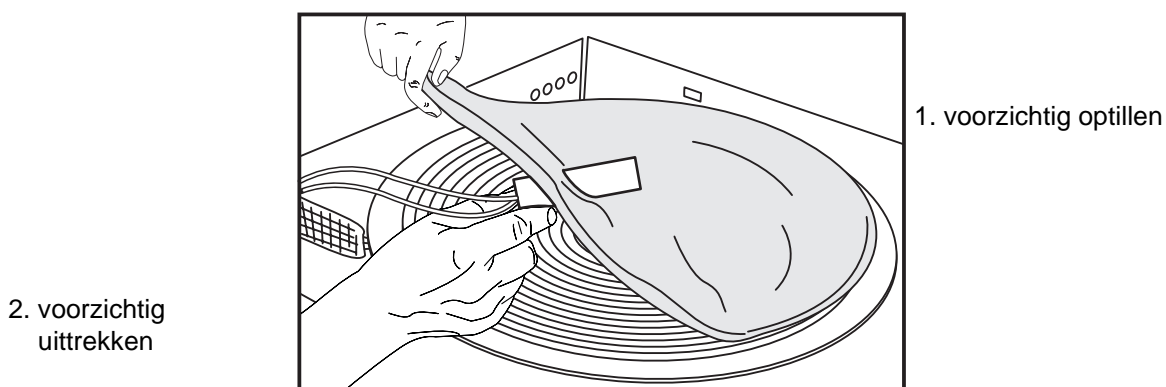
Zoals op de volgende afbeelding getoond voorzichtig de isolatie van de kookzones waarvan de voeler defect is, optillen en de voeler door de opening in het midden van de isolatie uittrekken.

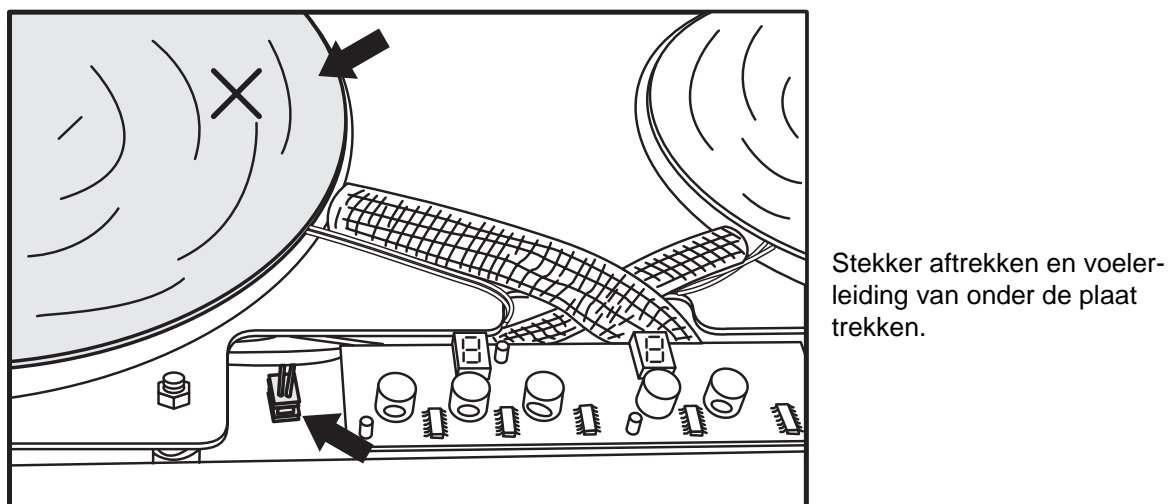
Defecte voeler links voor

Afhankelijk van de kookzone wordt verder op verschillende manieren te werk gegaan.
