EEH/EEB 6100.5 en EEH/EEB 6150.5

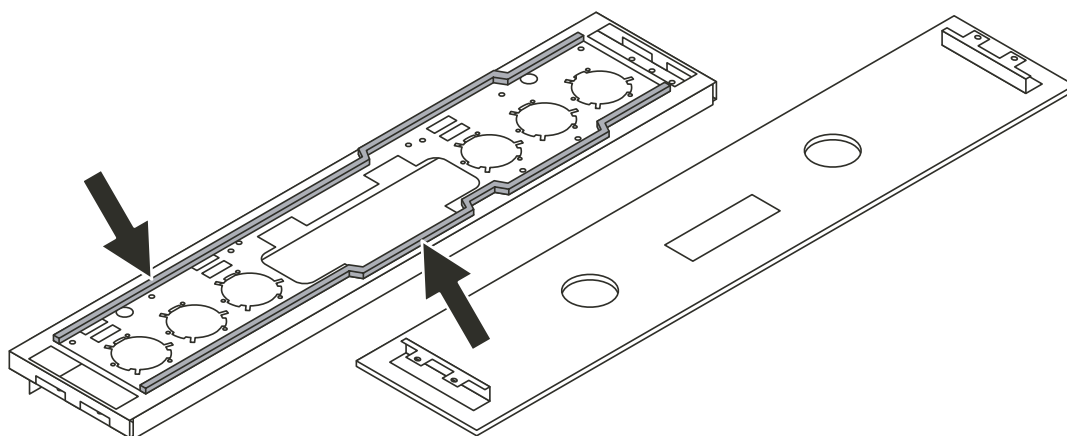
2. Nieuwe schuimstofpakking zoals afgebeeld in de uitsparing langs de contour in de metalen plaat plakken.
