**IKD1157.1E en KD957.1E - Productiebedrijf 77
Vet druppelt van de motor in de achterste halogeenlamp**

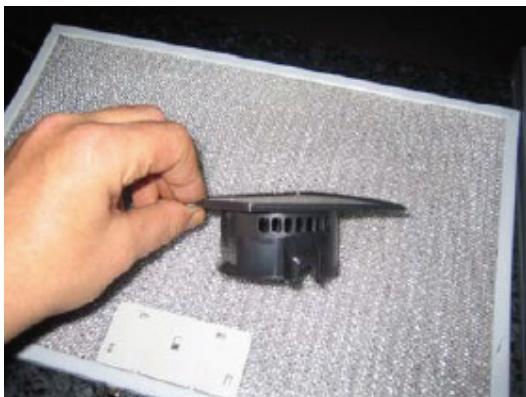
Afb. 1 - Plastic afdekking

Onder ongunstige bedrijfsomstandigheden kan het gebeuren dat vet van de ventilatormotor druppelt en daarbij in de achterste halogeenlamp dringt, waardoor deze wordt beschadigd.

Voor het geval dat er geen fout aan de luchtafvoerleiding bestaat of een wijziging van de luchtafvoerleiding niet meer mogelijk is, hebben we een plastic afdekking RD-nr. 531428 ontwikkeld.

Deze wordt boven de achterste halogeenlamp gemonteerd.
