## Slechte afwasresultaten

### Nieuwe structuur 60 cm - Elektromechanische vaatwassers

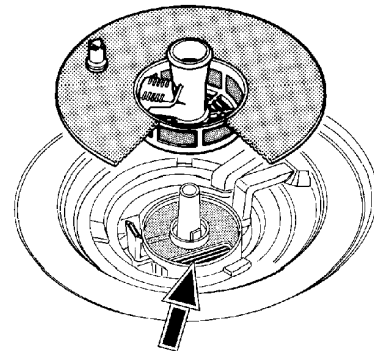
- De timer op voorspoelen «D» zetten en een aantal start- en afpompbeurten uitvoeren; controleren of de afvoerpomp correct werkt.
- Een optimaal afpompen wordt bereikt als na de 60" lange afpompfase het restwaterniveau in de opvangbak lager is dan de filtertorenrand c.q. de binnenruimte van de filtertoren (zie afbeelding).
