**Lekken en geluidsvorming - rubberen uitlaat van de circulatiepomp  
modellen: IGV 645.0 / .1 / .2**

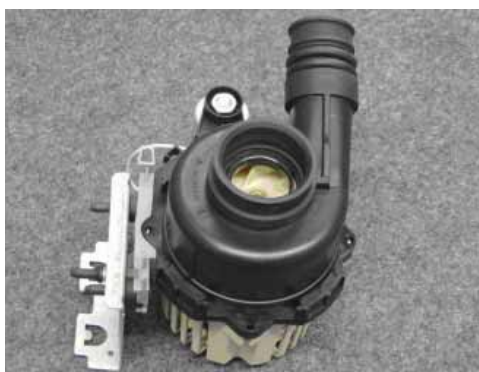
**STILLE MOTOR (wisselspoelen)**  
RD-nr. 435 450

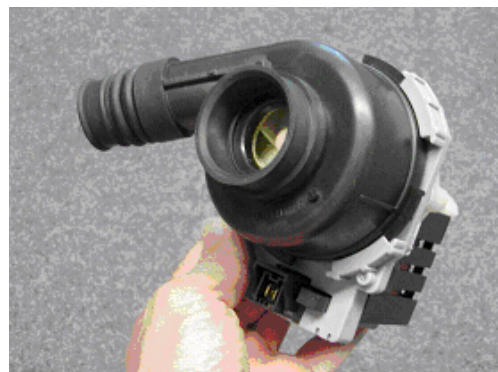
**ASYNCHRONE MOTOR (continu spoelen)**  
RD-nr. 435 451

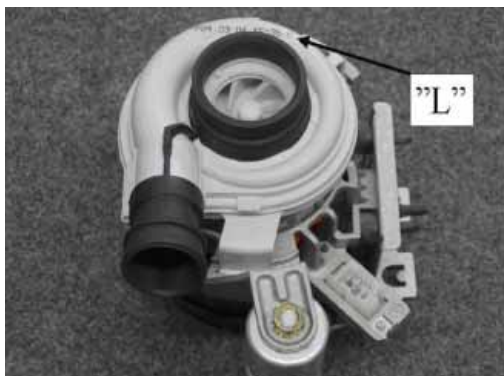
**CESET SYNCRONE MOTOR**  
(wisselspoelen)  
RD-nr. 435 452

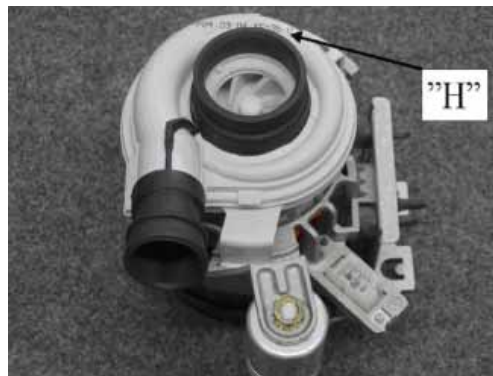
**CESET SYNCRONE MOTOR**  
(continu spoelen)  
RD-nr. 435 453
