Borrelen geluiden of heftig dreunen wanneer de IGV 645... in werking is

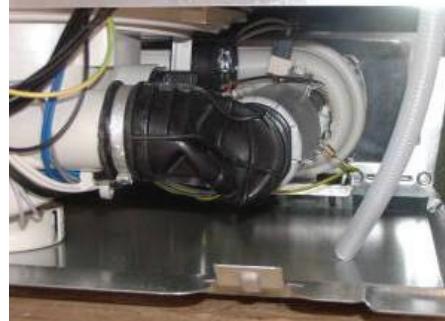
Na korte tijd lijkt de circulatiepomp langzamer te werken en nemen de geluiden af. Na het opwarmen van het water glijdt de slangbocht weg en verhindert zo het verderpompen. Er zijn merkwaardige, borrelende geluiden te horen.

De slangbocht is verkeerd gemonteerd en glijdt wegens te hoge spanning weg.

Controleer of de slangbocht correct gemonteerd is en controleer of ze eventueel kan losraken.

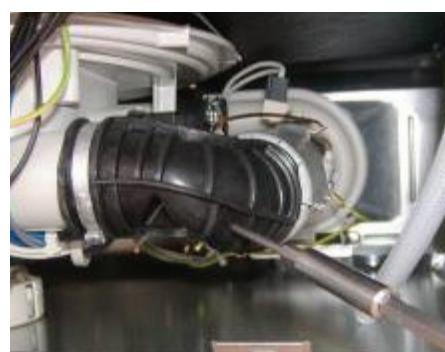
Hiervoor kunt u met een schroevendraaier lichtjes tegen de slang drukken en zien hoe de slang zich gedraagt, of u schakelt de afwasmachine tijdens de spoelcyclus uit en dan weer in. Als de slang eraf glijdt, moet de slangbocht worden vervangen. Het is niet voldoende de slang weer in te steken omdat de slang verbogen is en telkens weer zou weglijden.

Steek de slang eerst aan de kant van de pomp en dan aan de kant van de verwarming op. De slang mag in geen geval onder spanning staan.
