## Elektronische apparatuur van de vaatwassers "Nieuwe structuur" Hoofdcontacten verbrand

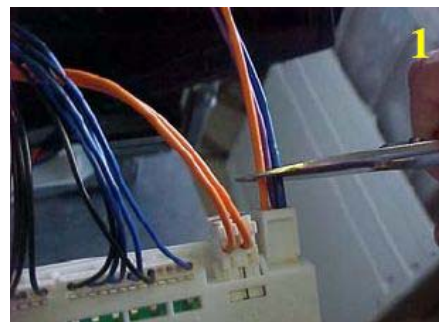
3. Knip de draden van de originele netaansluitingsconnector tot een maximale afstand van 1 cm af.

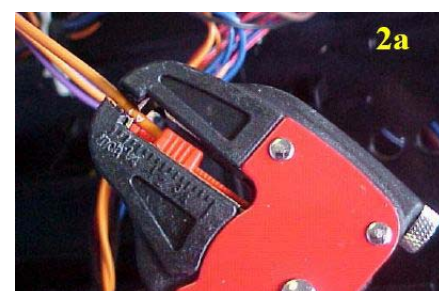
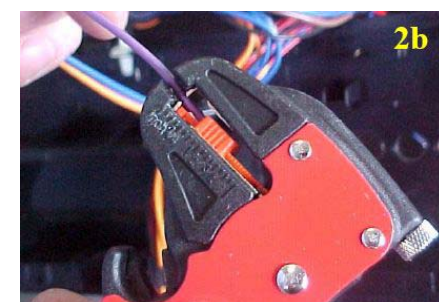
4. Strip de isolatie van de bedrading zo af dat de draden lang genoeg zijn voor een goede plaatsing in de doorverbinder.
