IKE318-4-2T: kunststofstrip verdamper verbogen

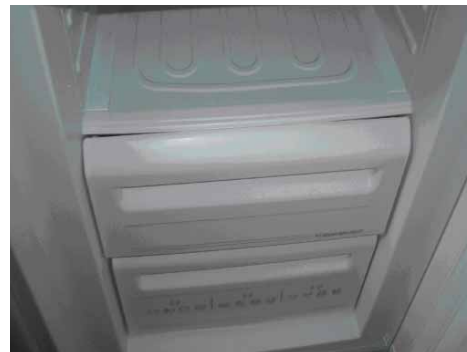
Als de middelste lade niet volledig kan worden ingeschoven, moet u als volgt tewerk gaan:
