EEH/EEB 6100.5 e EEH/EEB 6150.5

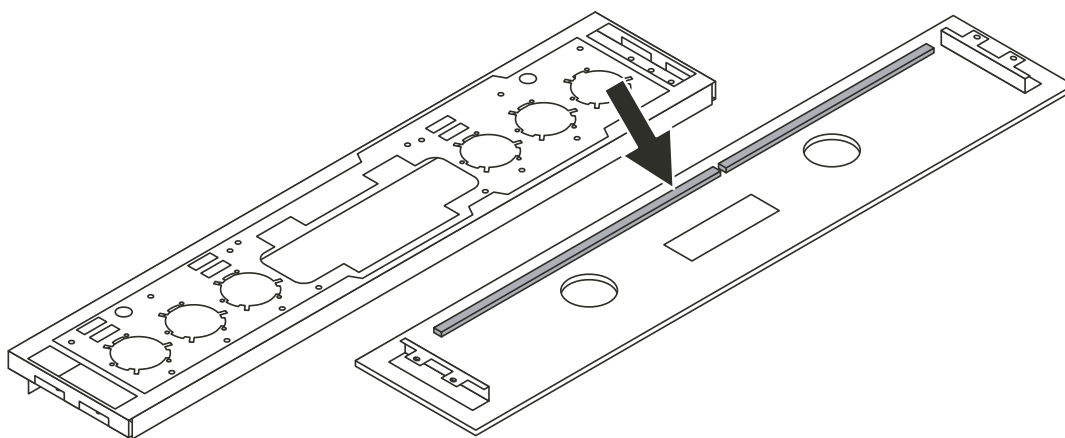
Se deixar de ser possível acertar o relógio (n.º pç. de repos. 528 383) com 3 teclas e o relógio (n.º pç. de repos. 528 385) com 5 teclas, pode ser que a vedação (n.º pç. de repos. 535 995) tenha sido mal colada.

1. Tirar completamente a vedação de espuma na parte traseira do vidro frontal.

Proceder como se segue para substituir:

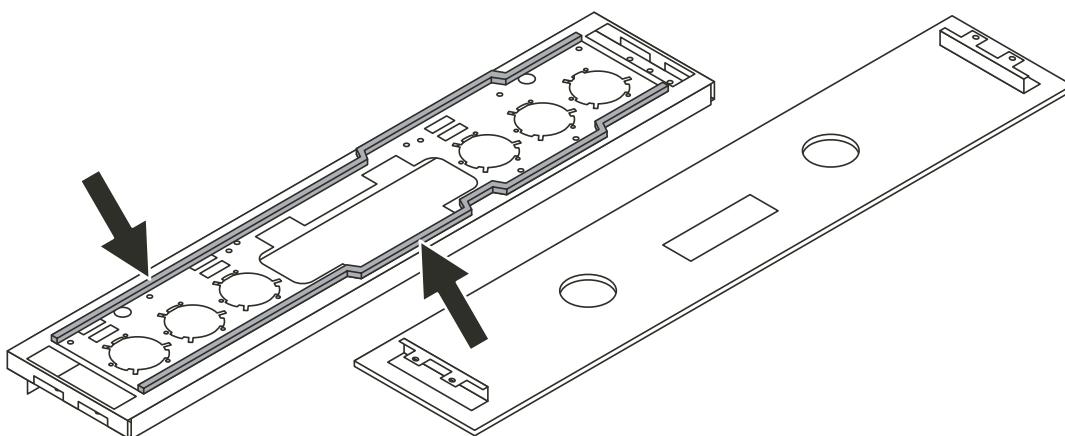
2. Colar a vedação de espuma nova, como é mostrado na ilustração, na cavidade ao longo do contorno no painel de metal.
