KD12450.0 E e KD9450.0 E: cabo de fita queimado

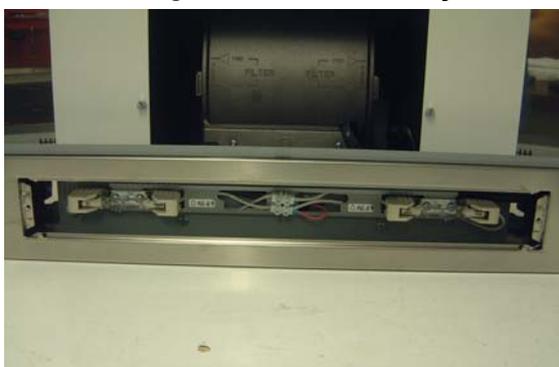
Modelo antigo antes da instalação

Para a instalação das novas bases de lâmpadas é preciso tirar primeiro o vidro da iluminação. Desaperte a seguir os parafusos da base da lâmpada e, por fim, separe a conexão eléctrica.

A instalação da nova base da lâmpada é efectuada na sequência contrária.

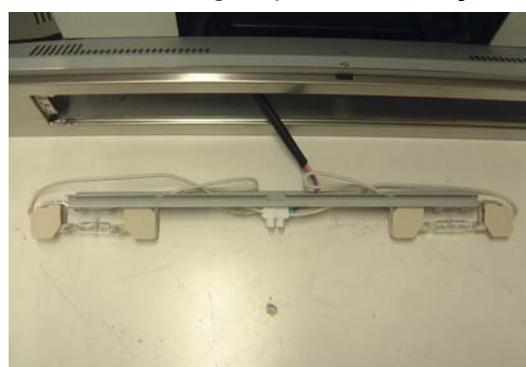
Modelo antigo após a instalação

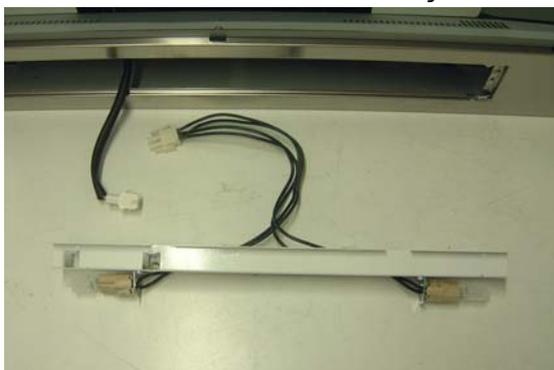
Modelo novo antes da instalação

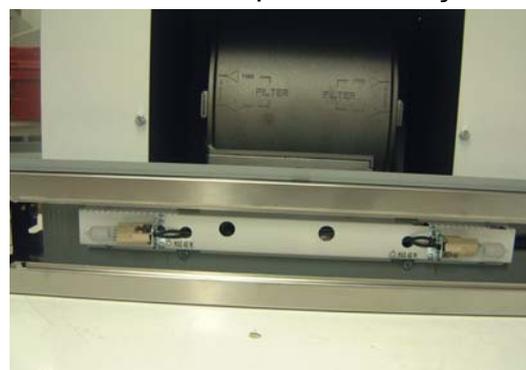
Modelo novo após a instalação

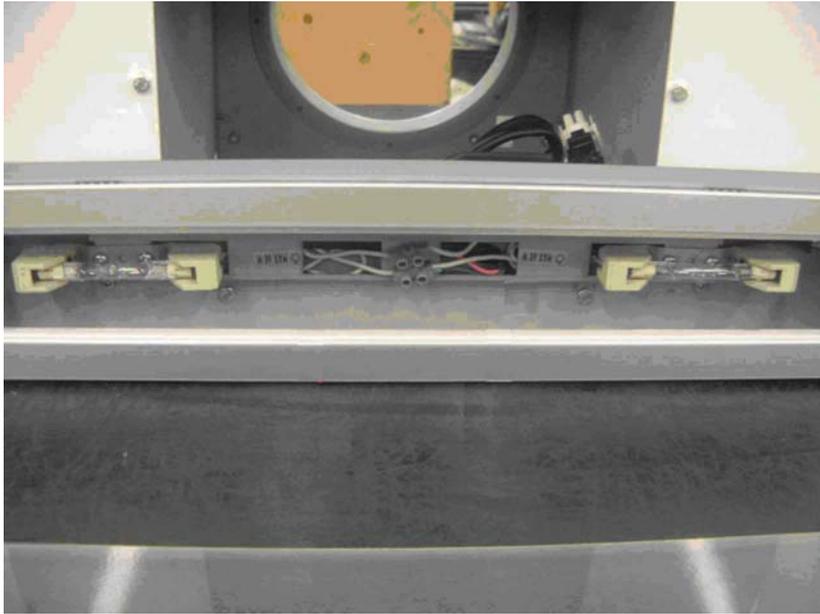
Modelo antigo 240V/50Hz /60W

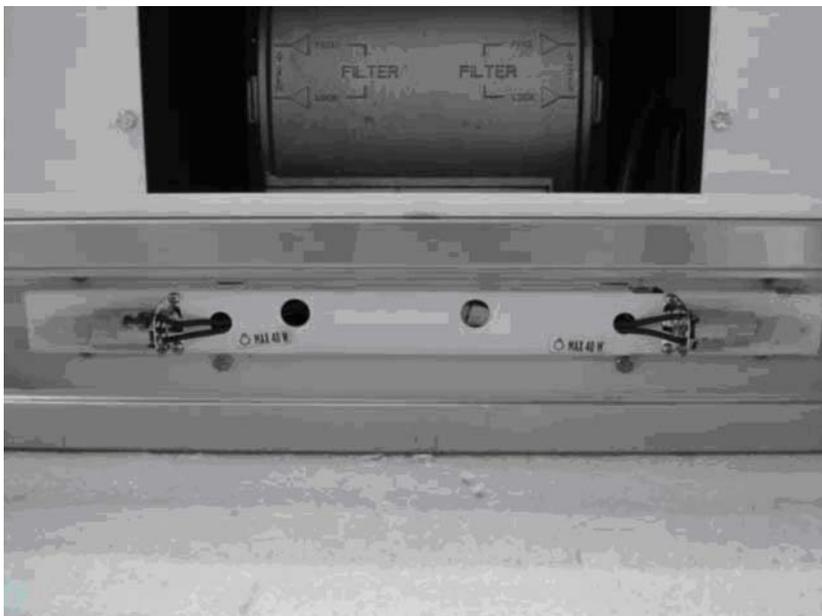
Modelo novo 240V/50Hz/40W

Se surgirem problemas deste tipo, com o n.º pç. de repos. 53 19 06 pode ser encomendado um conjunto de reparação. Neste conjunto há lâmpadas de halogéneo 40W/240V, incluindo bases, que substituem as lâmpadas de halogéneo 60W/240V.
