IKE 458-4-4T

Reclamação: Acumulação de água por baixo dos recipientes de legumes
Causa: Formação de gelo no tubo de água de descongelação

Instruções de reparação:**Lado traseiro do aparelho**

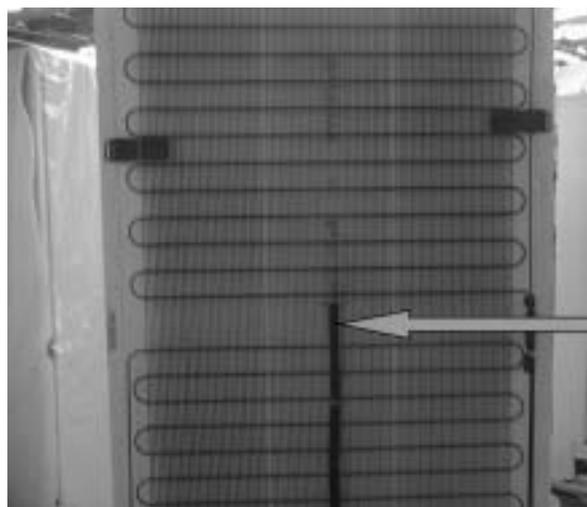
Passo 7

A imagem mostra a solução concluída com o tubo por fora.

Voltar a montar o liquefactor e fixar com os 4 parafusos.
