Überprüfung der Öffnungsvorrichtung und der Türausrichtung

EINLEITUNG

Hiervon betroffen sind die Modelle MC-32 BIS, MW-32 BIT und MW-32 BIS.

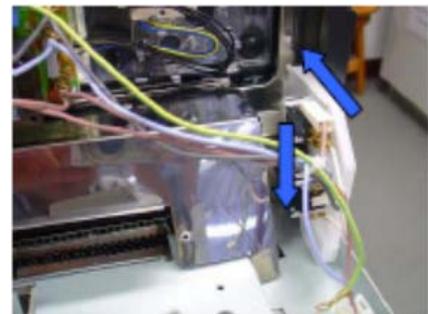
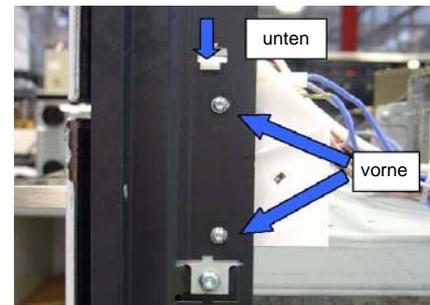
1. Die Position des Kastens für die Schließvorrichtung (rechts und links). Dieser Kasten muss fest in den Halteklammern fixiert sein und bündig mit der vorderen Ofenkante abschließen (rechter Kasten: ET-Nr. 528925, linker Kasten: ET-Nr. 528926).
2. Für eine bessere Passgenauigkeit wurde die Form der schwarzen Originalkästen überarbeitet. Zur Unterscheidung sind sie in weiß unter der gleichen Et-Nr. erhältlich.

Damit die Schließvorrichtung korrekt funktioniert, sind bei der Reparatur zwei grundsätzliche Punkte zu beachten.

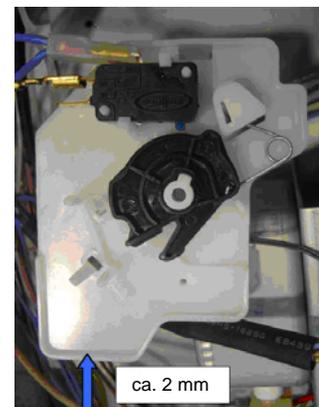
Hin und wieder tritt das Problem nach mehrmaligem Gebrauch oder nach längerem Grillen auch bei den neu gestalteten Halterungen auf. Durch die Ausdehnung der Metallabschirmung des Backofens drückt diese die Schalterhalterung aus ihrer Position. In diesem Fall muss die Unterseite der Halterung, die die Ofenabschirmung berührt, durch Abschleifen oder Abschneiden um etwa 2 mm gekürzt werden.

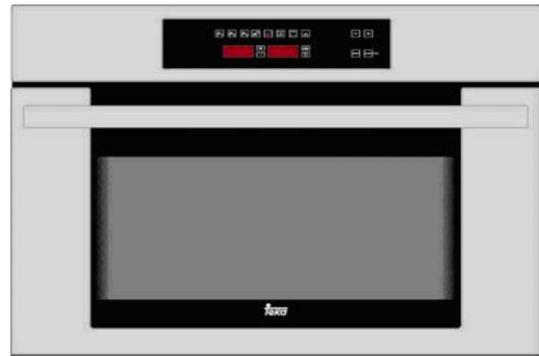
Die Tür muss parallel und bündig zur Bedienblende sein. Die Entfernung zwischen Tür und Bedienblende muss ca. 7 mm betragen.

Um Probleme mit der Ausrichtung durch den Transport zu vermeiden, wird die Tür im Werk mit Klebeband am Gehäuse festgeklebt, so dass das Gerät vor starken Erschütterungen geschützt wird.
