Cobertura alterada da cuba de entrada (cubo do rotor para o braço de aspersão inferior) IGV 645.0/1/2

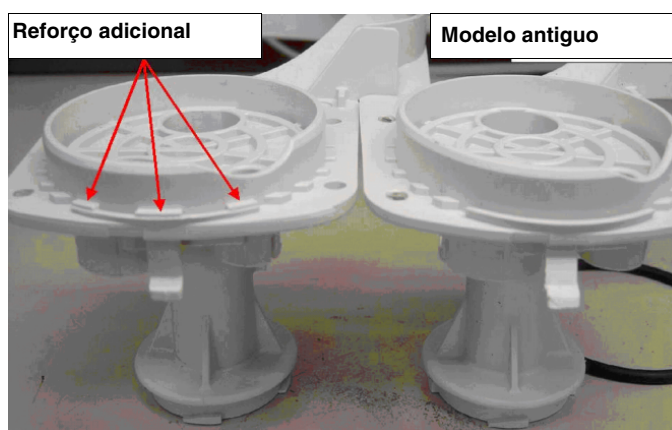
Versão actual desde 08.09.2003:

Nos aparelhos mais antigos (anteriores à semana de produção 10/04) surgiram problemas com os braços de aspersão que afectam o tubo de alimentação. Nos aparelhos mais novos, a cobertura foi respectivamente alterada. O N.º pç. de repos. 434 773 mantém-se.

Atenção O fecho de encaixe do tubo de alimentação é uma ligação que é feita de uma só vez. Para evitar danos, o sistema (composto por cobertura, filtro e tubo de alimentação) deve ser montado fora do aparelho, uma vez que assim é mais fácil controlar se a ligação está correcta. Não aplicar demasiada força sobre o ponto de ligação ao controlar após a montagem para que o bloqueio não se desencaixe.
