Ausfall der Feinsicherung 100mA

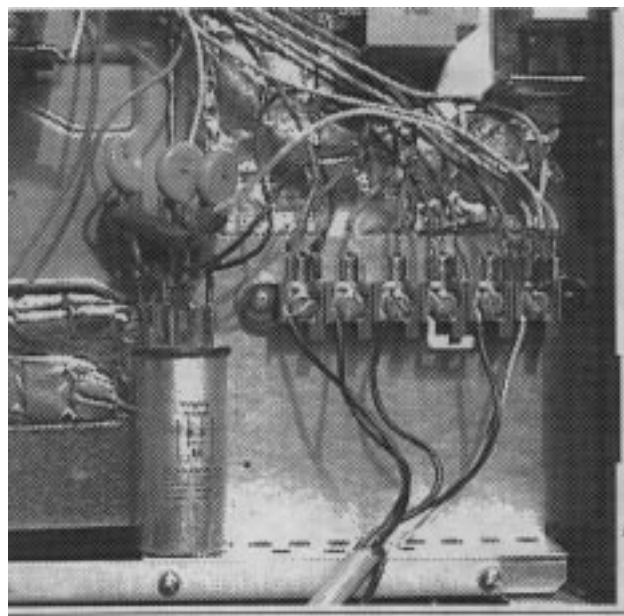
Die schwarzen Leitungen von der Netzklemme am Kondensator belassen. Die gelbe und rote Leitung zu den aktiven Bauteilen am Filter abziehen. AMP-Flachstecker der Varistoren auf die nun freien Klemmen stecken.

Die gelbe und rote Leitung zu den aktiven Bauteilen auf die freien Steckzungen der AMP-Flachstecker aufstecken.

Die grün/gelbe Leitung von den Varistoren auf den Schutzleiterkontakt an der Netzklemme stecken.

Sollte bei den Geräten der Baureihen EEHM/EEBM die Feinsicherung 100mA auslösen, so sind die Türschalter gemäß Technischem Handbuch zu prüfen und nötigenfalls zu justieren. Wenn diese Überprüfung keinen Fehler zeigt, kann das Auslösen der Sicherung durch Spannungsspitzen aus dem Energienetz hervorgerufen worden sein. In diesem Fall ist der Netzfilterkondensator, Ersatzteilnummer 164601 auszutauschen und ein Varistorbausatz, Ersatzteilnummer 536494 einzusetzen.
