EEB 6800.5

Feuchtigkeit hinter der Glasblende

Schlechte Bedienbarkeit der Elektronik durch Feuchtigkeit

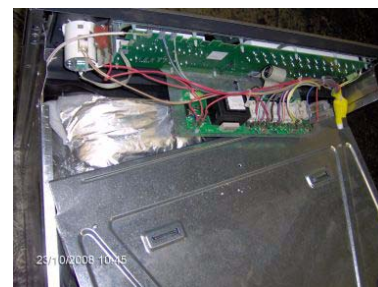
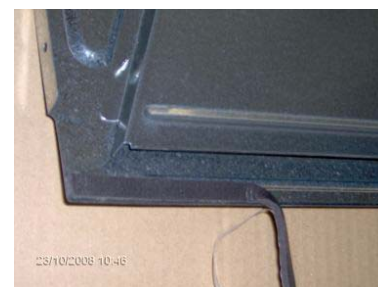
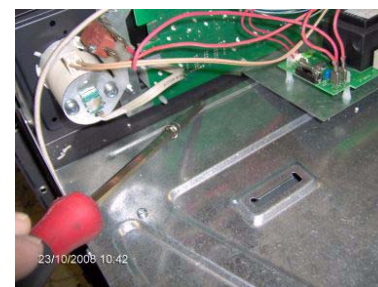
Schritt 1 - Abdichtung

1. Das Gerät ausbauen.
2. Das Gerät spannungsfrei machen.
3. Die beiden Schrauben der Abdeckung hinter der Bedienblende abschrauben und die Abdeckung abnehmen.
4. Die vier Schrauben der Geräterückwand abschrauben und die Rückwand abnehmen.
5. Die vier Schrauben der Abdeckung mit Querstromlüfterkanal abschrauben und die Abdeckung abnehmen.
6. Die Unterseite der Abdeckung nach oben drehen und die Dichtung (ET-Nr. 535565) auf die vordere Kante über die gesamte Gerätebreite aufkleben.
7. Die Abdeckung mit dem Querstromlüfterkanal wieder montieren. Die Dichtung befindet sich nun zwischen Bedienblenden-träger und Abdeckung.
8. Die Abdeckung hinter der Bedienblende wieder einbauen.
9. VDE 0701 Prüfung durchführen und das Gerät wieder einbauen.

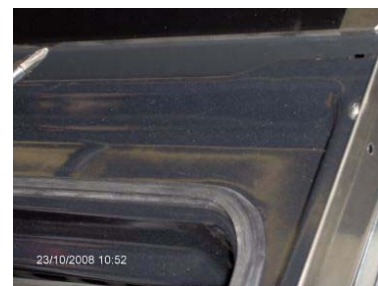
Schritt 2 - Versiegelung

1. Die Backofentür ausbauen.
2. Den Spalt zwischen Glasschalterblende und dem Bedienblenden-träger von der Unterseite auf gesamter Blendenbreite mit Pactan (ET-Nr. 091580) versiegeln.
