Grillhalterung aus Keramik in Mikrowellen-Kompaktgeräten

Betroffene Modelle: EMWG 1050.0 - EMWK 1050.0 und MWGC 610.1E

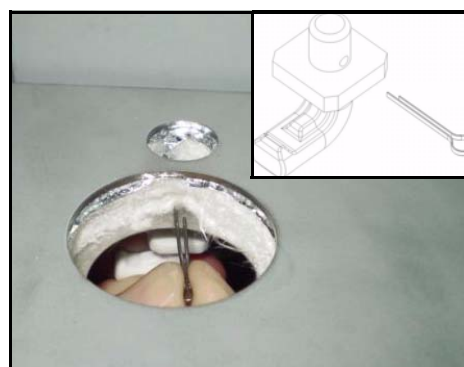
1. Entfernen Sie das obere Gehäuse.
2. Entfernen Sie den inneren Luftkanal.
3. Entfernen Sie die Lampenfassung.
4. Setzen Sie die neue Grillhalterung in die vorhandene Öffnung an der Decke des Garraums.

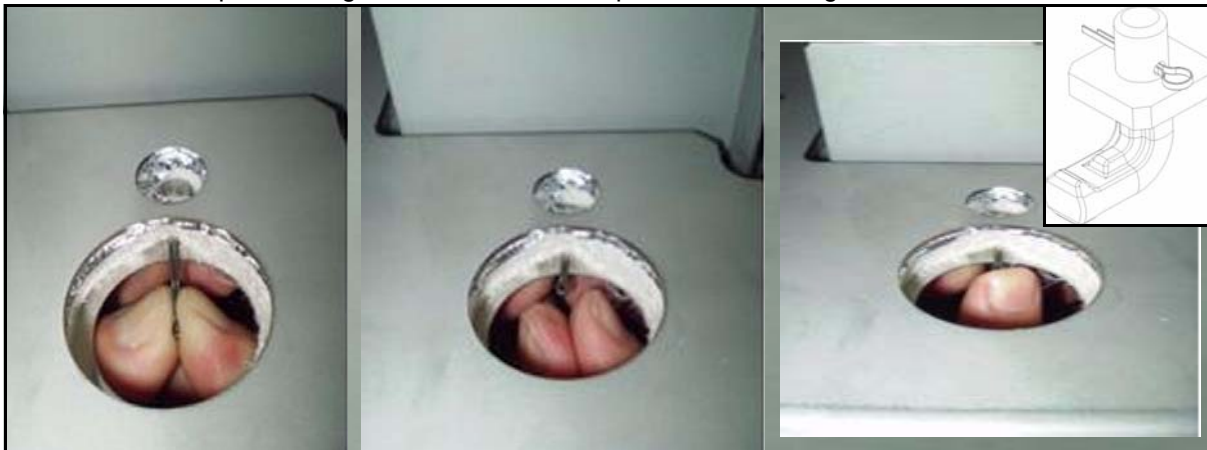
5. Durch die Lampenfassung setzen Sie nun den Splint in die Öffnung.

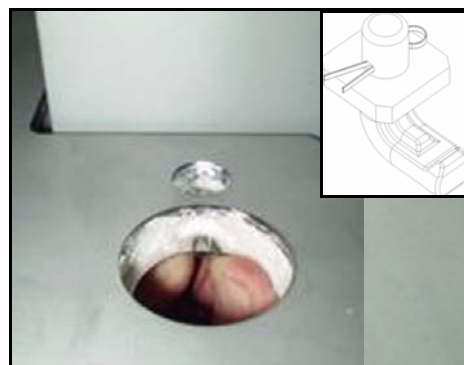
6. Drehen Sie die Keramikhalterung um 180° und spreizen Sie den Splint auseinander.
7. Bauen Sie die Lampenfassung und den Luftkanal wieder ein und setzen Sie das obere Gehäuse wieder auf.
