## Neue Schließplatte und neue Innentür in Mikrowellen-Kompaktgeräten

EMWK 1050.0 - EMWG 1050.0 - MWGC 610.1

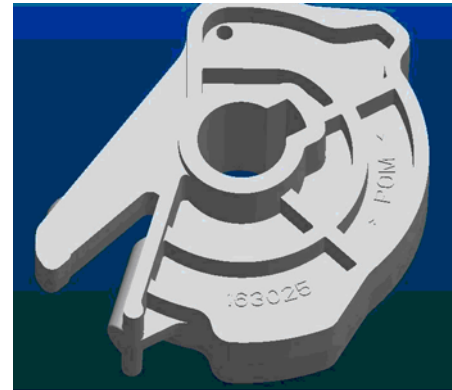
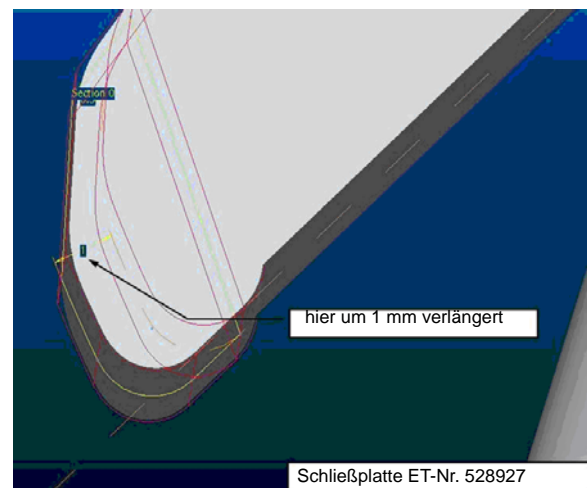
- Die Schließplatte geht in die Sicherheitsposition als Folge von verringertem Zusammenspiel zwischen dem Haken und der Schließplatte. Manchmal springt die Feder aufgrund der schnellen Bewegung aus ihrer Position.
- Mikrowellen STOPP während der normalen Benutzung aufgrund von instabilem Funktionieren der Mikroschalter

- Schließplatte - Hebellänge um 1 mm erhöht
- Rahmen Innentür - verstärkt in der Breite, um dauerhaften Kontakt zwischen Träger und Zapfen während der Bedienung zu gewährleisten. So wird garantiert, dass der Träger unabhängig von der Hebelposition gedreht werden kann

1. Rechte und linke Schließplatte austauschen.
