Bearbeitung: Uwe Laarmann  
Datum: 03.12.2002

### **(D) Brummgeräusche KD 9400.0, KD 9600.0 und TKD 988.1**

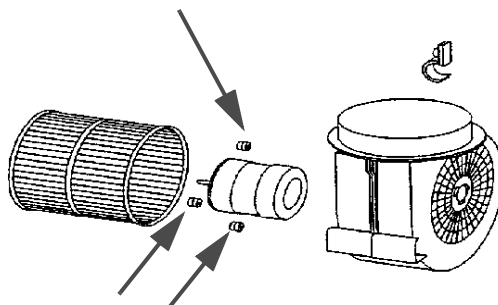
Bei Brummgeräusche auf den Leistungsstufen 1 und 2 sollten Sie die Motoraufhängung kontrollieren. Die Brummgeräusche können vom Motorgummilager der Aufhängung (Pfeil) herrühren. (Et- Nr. Motor 538379).

Should humming noises occur when the settings 1 and 2 are in operation, you should check the motor suspension. The motor rubber bearing of the suspension (arrow) may be the cause of the humming noises. (Spare-part no.: motor 538379). In order to rectify the noises, order three motor rubber suspensions (spare-part no. 501615); cut the rubber through the middle and insert it under the rubber bearing present together with a supporting disk.

Zur Beseitigung der Geräusche Motorgummilager (Et-Nr. 501615) 3x bestellen; den Gummi mittig durchschneiden und unter vorhandenem Gummilager mit Unterlegscheibe unterlegen.
