Unzuverlässige Steuerungsmöglichkeit der Touch-Control KD9570.0 J KD9570.0BC

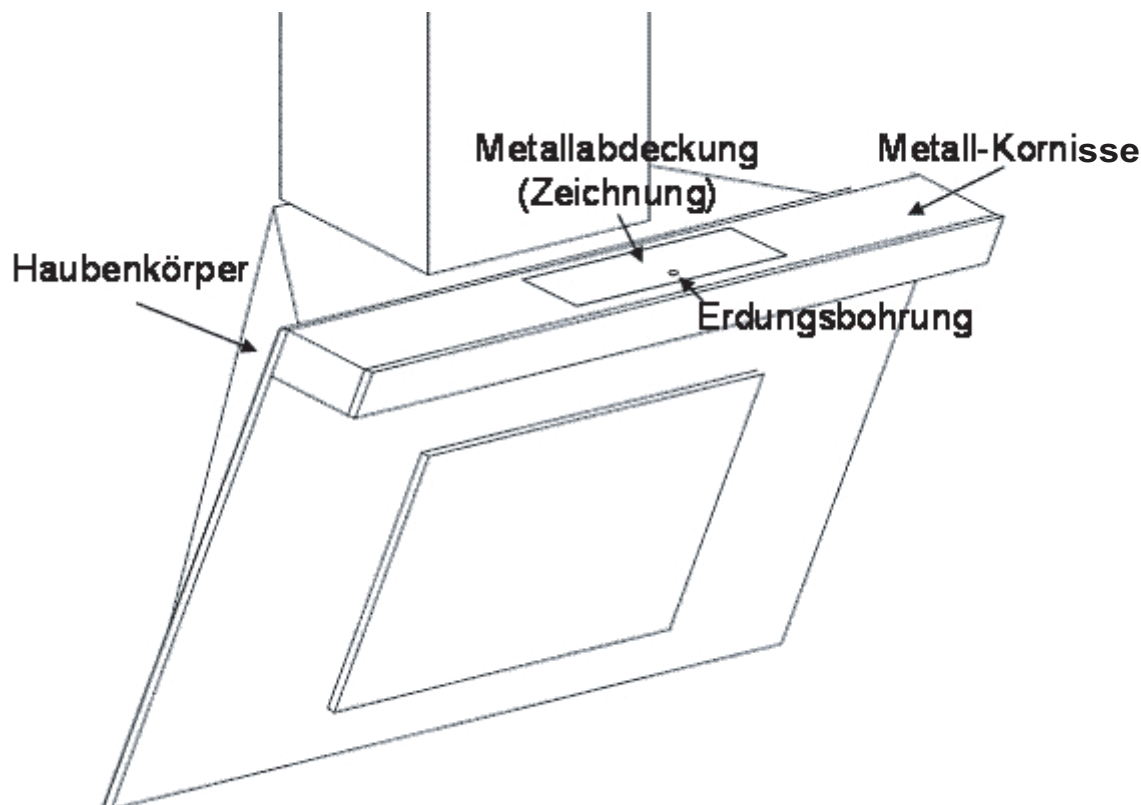
Bei der Touch-Control **ET-Nr. 543624** (Codenummer C21213502) muss bei Steuerungsproblemen überprüft werden, ob eine leitende Verbindung zwischen Metall - Kornisse und Haubenkörper besteht (mit Ohmmeter auf Durchgang prüfen).

Es ist nicht notwendig die Touch-Control zu erden, sondern nur die Verbindung zwischen Haubenkörper und Metall-Kornisse herzustellen, falls dort Probleme der Touch-Control auftreten. Es dreht sich hierbei um den Potenzausgleich des "Metallumfeldes" der Touch-Control. Siehe Zeichnung:

Ab Fertigung ca. Herbst 2010 wurde eine Metallabdeckung mit Erdungsbohrung, siehe Zeichnung, bei den Geräten eingesetzt, so dass dieser Fehler bei den Geräten ab Herbst 2010 behoben wurde.
