Schlechtes Spülergebnis

Neue Struktur 60 cm - Elektromechanische Geschirrspüler

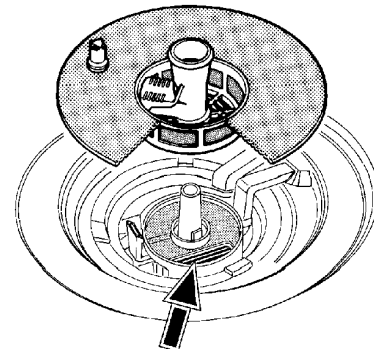
- Den Timer auf Vorspülen «D» setzen und einige Anlauf- und Ablaufgänge durchführen und die Ablaufpumpe auf eine einwandfreie Funktion prüfen.
- Ein optimales Abpumpen wird erreicht, wenn nach der 60" langen Abpumpphase das Restwasserniveau im Sumpf niedriger als der Filterturmrand bzw. der Filterturm innenraum liegt (siehe Abbildung).
