**LECKWASSER IM GEFRIERFACH BEI IK 458-4-4T, IK 458.2-4T, IK 458-2-4T**

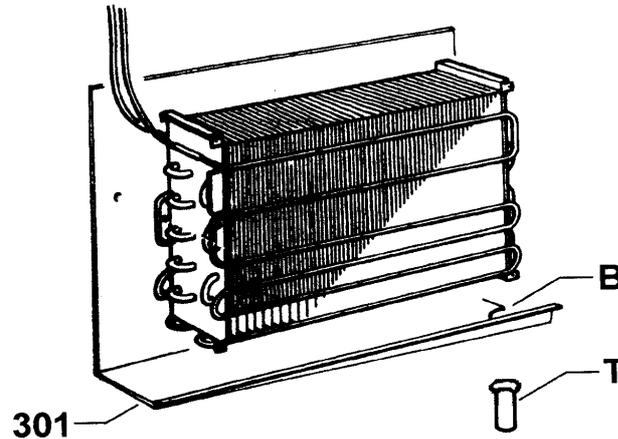
Ab der Seriennummer 242xxxx, wurden die Tropfbleche der Verdampferbatterien geändert. (Pos. 301 der Abbildung. dadurch wurde ein kleiner Ablaufschlauch (Pos. T) in den Sitz der Tropfbleche eingesetzt (Pos. B).

Durch diese Änderung wird die Eisbildung vermieden, die durch den Kontakt des Wassers mit den kalten Teilen des Gefrierfaches verursacht wird und wodurch sich dann das Leckwasser im Gefrierfach bildet.

Sollte sich bei den oben aufgeführten älteren Geräten Leckwasser bilden, tauschen Sie bitte das **alte Tropfblech gegen das neue Tropfblech mit dem eingesetzten kleinen Ablaufschlauch (ET-Nr. 432 150)** aus. Neue Tropfbleche können nicht gegen alte Modelle ausgetauscht werden.
