## Keine Kühlleistung an Gerät KE 360-1-2T

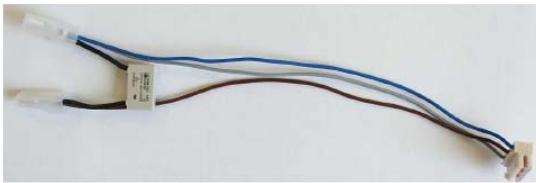
Bild 1

Alt	Neu
Schalter (bis Seriennr. 61630001 einzubauen)	ET-Nr. 433339	ET-Nr. 433711
Kabelsatz (bis Seriennr. 73730001 zu erneuern)		ET-Nr. 433710
Netzfilter (bis Seriennr. < 815..... einzubauen)		ET-Nr. 438176

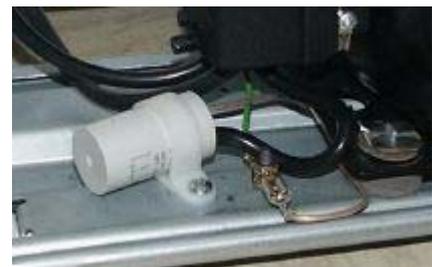
Befestigen Sie den Netzfilter auf dem Kompressorträger.

### Einbau des Netzfilters (ET-Nr.438176)
