Rastros de humedad en el ordenador (nº. de art. 531722) debido a un cordón de silicona no estanco

Modelo EDG 6600.1M

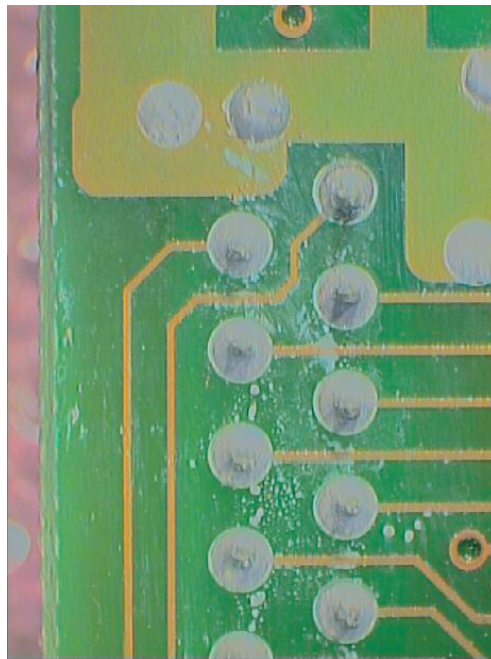
Debido a un cordón de silicona no estanco puede salir vapor, el cual humedece la platina del ordenador en las cercanías de la clavija de cable plano. Ello puede dar lugar a avisos de error F10.

Si este problema se presenta durante largo tiempo, los rastros de humedad resultan visibles en la platina (ver foto).

Aislar mejor la ranura con silicona.
