Soporte de cerámica del grill en aparatos compactos de microondas

Modelos afectados: EMWG 1050.0 - EMWK 1050.0 und MWGC 610.1E

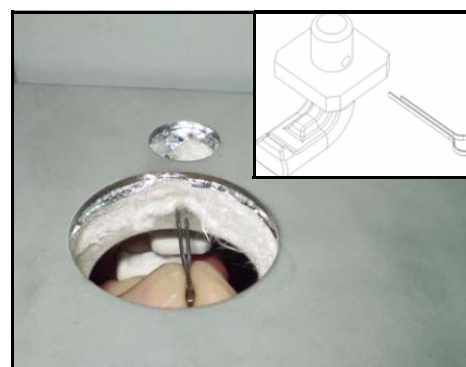
1. Retire la carcasa superior.
2. Retire el conducto de aire interno.
3. Retire el portalámparas.
4. Coloque el nuevo soporte del grill en la apertura ya presente en el techo de la cámara de cocción.

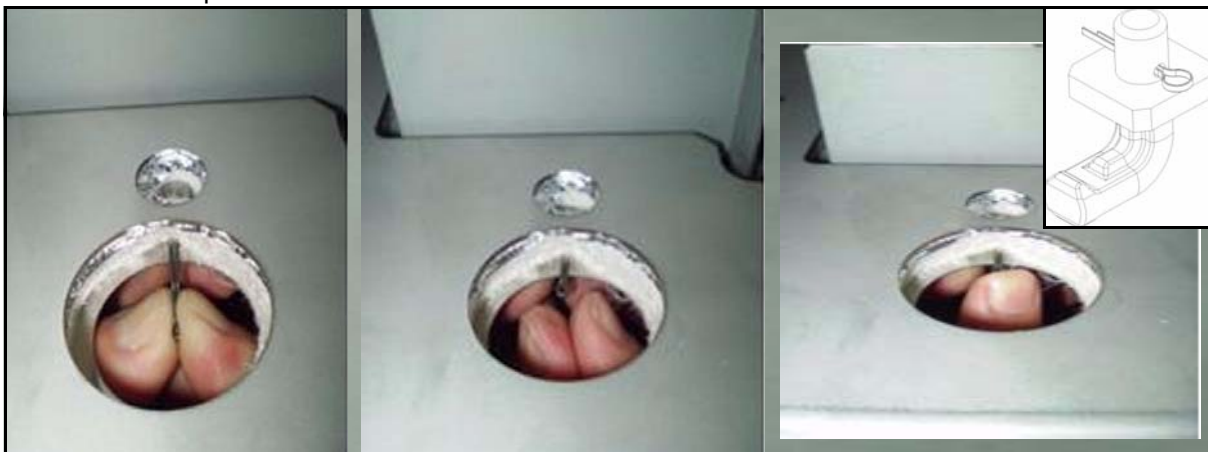
5. A través del portalámparas, coloque ahora el pasador de aletas en la apertura.

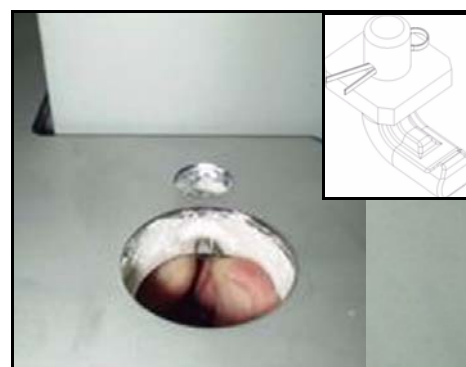
6. Gire 180° el soporte de cerámica y extienda el pasador de aletas.
7. Monte de nuevo el portalámparas y el canal de aire y vuelva a colocar la carcasa superior.
