### Cubierta modificada del canal de entrada (cubo de rotor para brazo pulverizador inferior) IGV 645.0/1/2

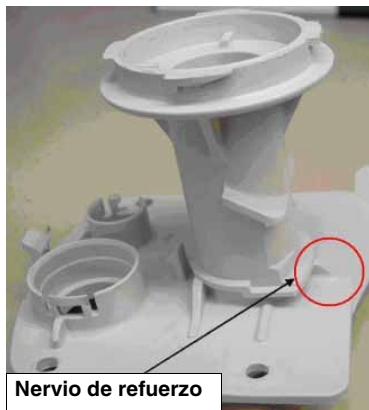
Cubierta modificada

En los aparatos más antiguos (anteriores a la semana de producción 10/04) se presentaron problemas con los brazos pulverizadores tocando estos el tubo de admisión. En los aparatos más nuevos se modificó correspondientemente la cubierta.

**Atención** El cierre de resorte del tubo de admisión es una unión única. Para evitar daños, el sistema (compuesto por cubierta, filtro y tubo de admisión) se debería ensamblar fuera del aparato, porque de esta manera es más fácil controlar si la unión es correcta. Una vez realizado el montaje, no compruebe el punto de unión ejerciendo una fuerza excesiva para que el bloqueo no se desenclave.
