## Ruidos como de esnórquel o como fuertes ronquidos durante el funcionamiento de IGV 645...

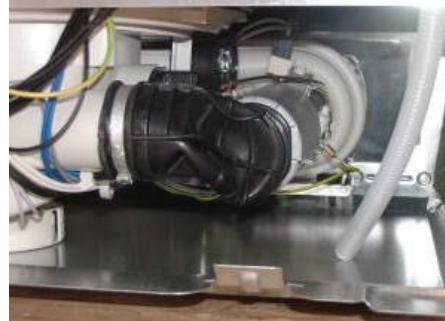
Después de un tiempo breve, la bomba de circulación parece funcionar más lentamente, y los ruidos parecen reducir el volumen. Después del calentamiento del agua se resbala hacia abajo el codo del tubo, impidiendo así que se siga bombeando. Entonces se oyen extraños ruidos como de esnórquel.

El codo del tubo está mal montado y resbala debido a una tensión excesiva.
