KE 650-2-2T**Juego de reequipamiento línea de resistencia
para la iluminación del cajón de salida (N.º de rec. 431368)**

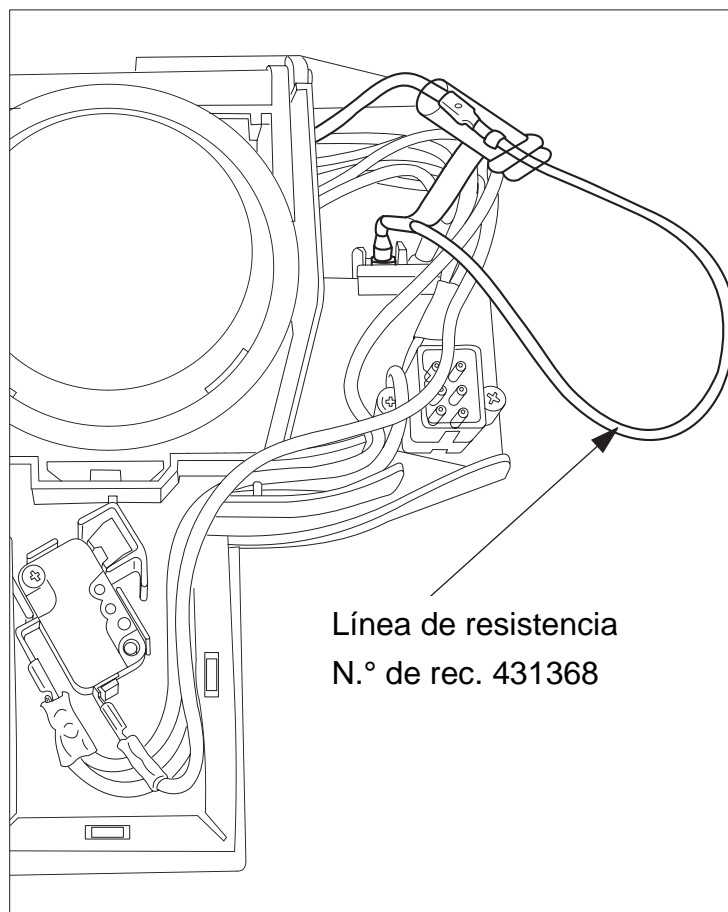
En caso de que falle la bombilla en la unidad de salida es posible que, dado el caso, fluya brevemente una corriente muy alta que destruye el TRIAC y otros elementos constructivos de la platina de mando. En tal caso puede ser que se alimente a diversos grupos constructivos con tensión permanente, de manera que es probable que resulten daños de ello.

Para montar esta línea de resistencia hay que sacar el cable negro del portalámparas y conectarlo con el acoplamiento de la línea de resistencia. El otro extremo de esta línea se conecta en la clavija enchufable libre del portalámparas.

Aproximadamente a partir de febrero del 2001 se conecta una línea de resistencia con una resistencia de $60 \Omega \pm 7\%$ en el conductor de alimentación de la bombilla.

Por principio hay que llevar a cabo esta pequeña remodelación siempre que se realicen trabajos de mantenimiento o reparaciones en otros aparatos de un cliente que posee una KE 650-2-T.
