Traces d'humidité sur l'ordinateur (Réf. acc. 531722) provoquées par une non étanchéité de la chenille au silicone

Modèle EDG 6600.1M

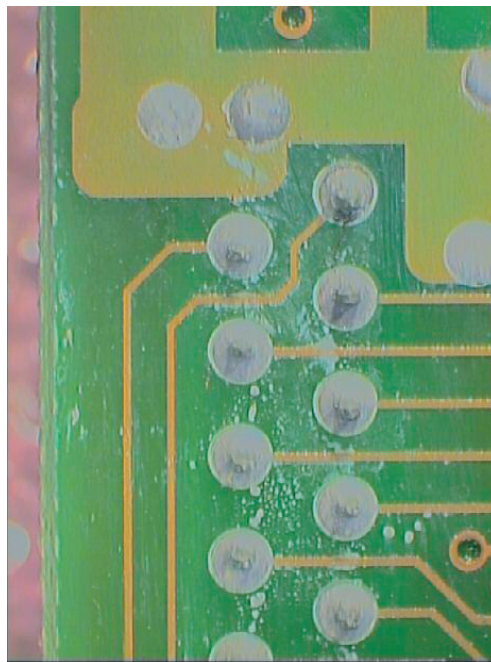
Des chenilles au silicone non étanches peuvent provoquer une fuite de vapeur qui crée une zone d'humidité sur le module de l'ordinateur, près de la fiche du câble plat. Ceci peut entraîner l'affichage du message d'erreur F 10.

Si ce phénomène se produit pendant une durée prolongée, des traces deviennent visibles sur le module (voir photo)

Optimiser l'étanchéification du joint au silicone.
