**KD12450.0 E et KD9450.0 E : Câble plat carbonisé**

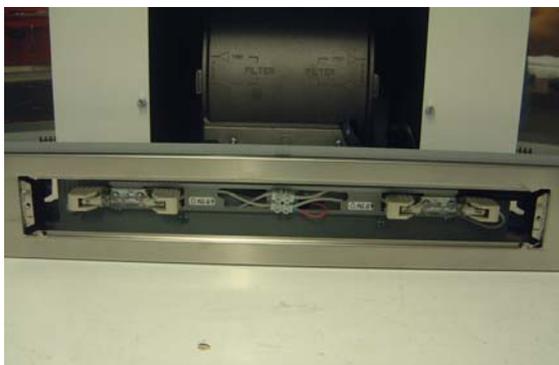
Ancienne version avant démontage

En cas de problème de ce genre, un kit de réparation peut être commandé sous la réf. pièce dét. 53 19 06. Ce kit prévoit le remplacement des lampes halogènes 60W/240V par des lampes halogènes 40W/240V, support lampe inclus.

Pour le montage du nouveau support lampe, démonter d'abord le cache en verre. Ensuite, libérer les vis du support lampe et déconnecter le branchement électrique. Pour le montage du nouveau support lampe procéder dans l'ordre inverse.

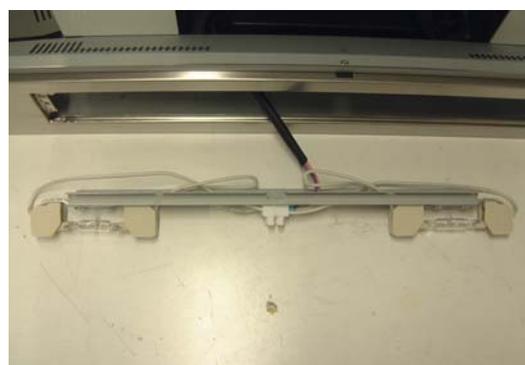
Ancienne version après démontage

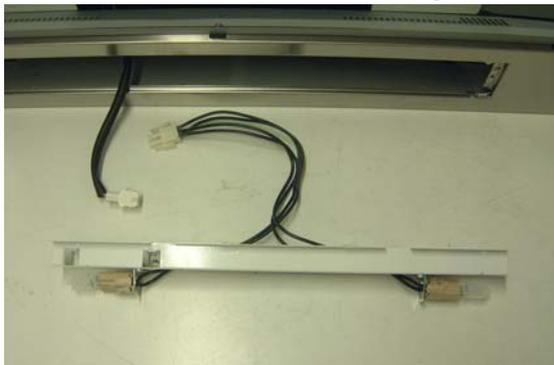
Nouvelle version avant montage

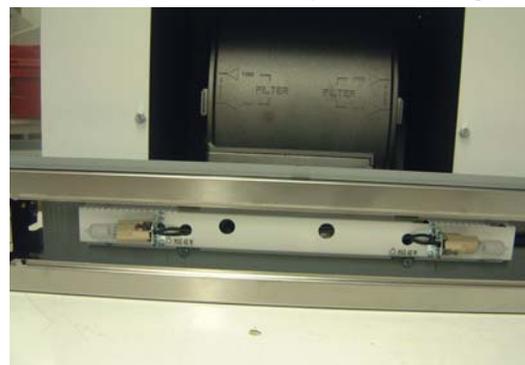
Nouvelle version après montage

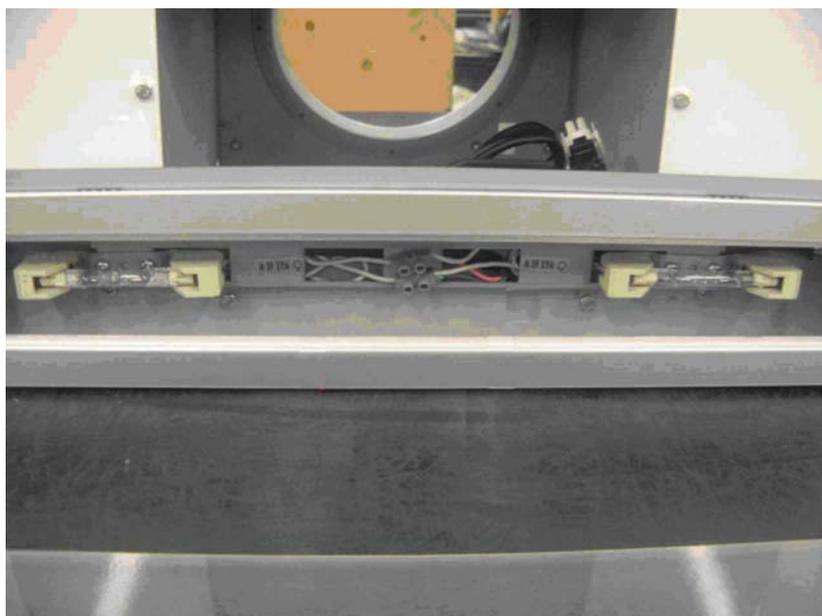
Ancienne version 240V/50Hz /60W

Dans le cadre des hottes, il peut arriver que le câble plat (Réf. pièce dét. 56 54 77) entre l'électronique et l'unité de commande carbonise en fonctionnement continu de l'éclairage, dû à la chaleur dégagée par les lampes halogènes 60W/240V ; ceci entraîne des problèmes diffus de commande.

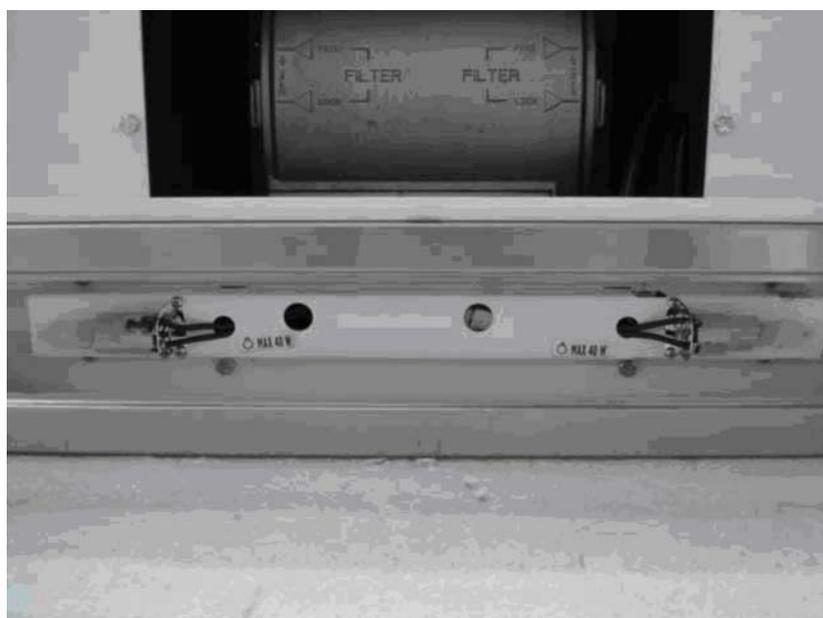
Nouvelle version 240V/50Hz/40W
