Fuite et bruit anormal - Sortie caoutchouc de la pompe de recirculation
Modèles:IGV 645.0 / .1 / .2

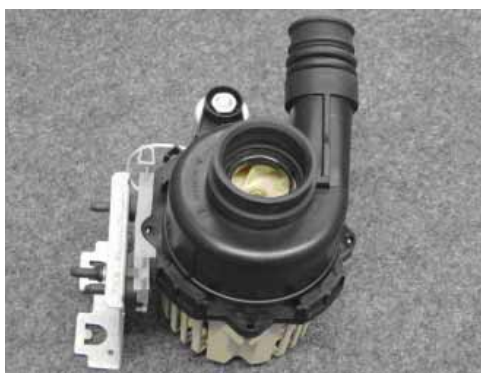
**Moteur silencieux
(lavage en alternance)**
Réf. pièce détachée 435 450

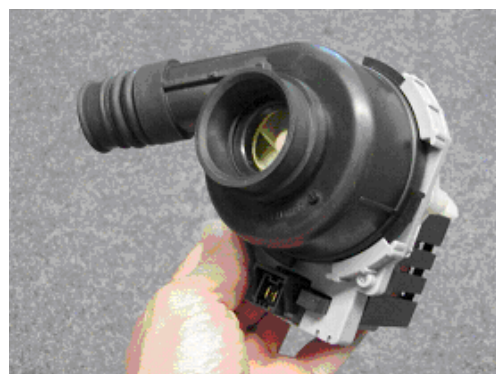
**Moteur asynchrone
(lavage en continu)**
Réf. pièce détachée 435 451

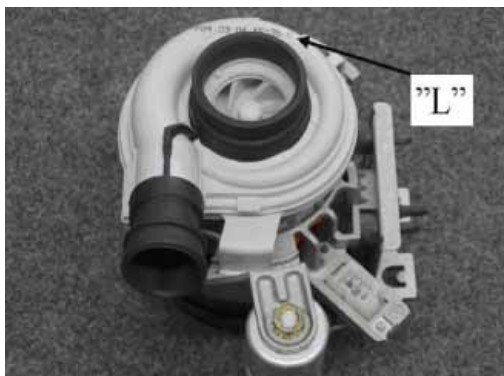
**Moteur synchrone CESET
(lavage en alternance)**
Réf. pièce détachée 435 452

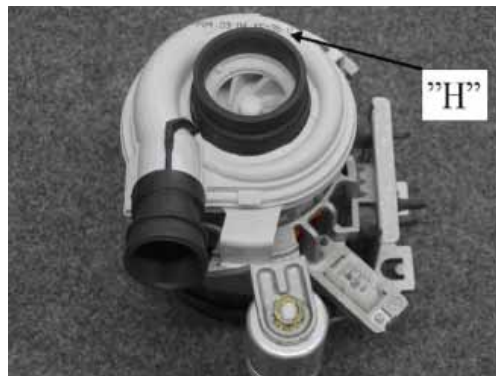
**Moteur asynchrone CESET
(lavage en continu)**
Réf. pièce détachée 435 453
