Manque de puissance frigorifique pour l'appareil KE 360-1-2T

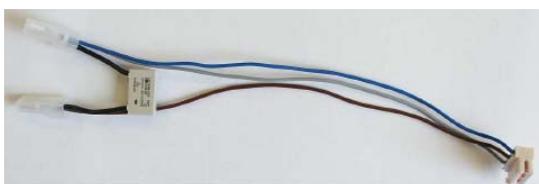
Fig. 1

Vérifiez toujours qu'un condensateur 0,1 µF a été soudé dans le faisceau de câbles (réf. pièce dét. 433710).

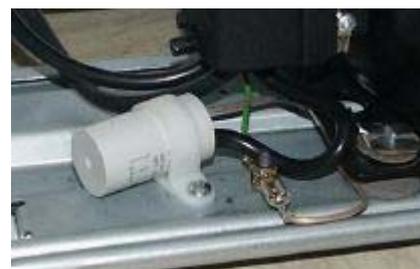
Fixez le filtre réseau sur le support du compresseur.

Montage du filtre réseau (réf. pièce dét. 438176)
