EDIP 939.1 E e EDIP 639.1 E

Impossibilità di sostituzione della lampada alogena

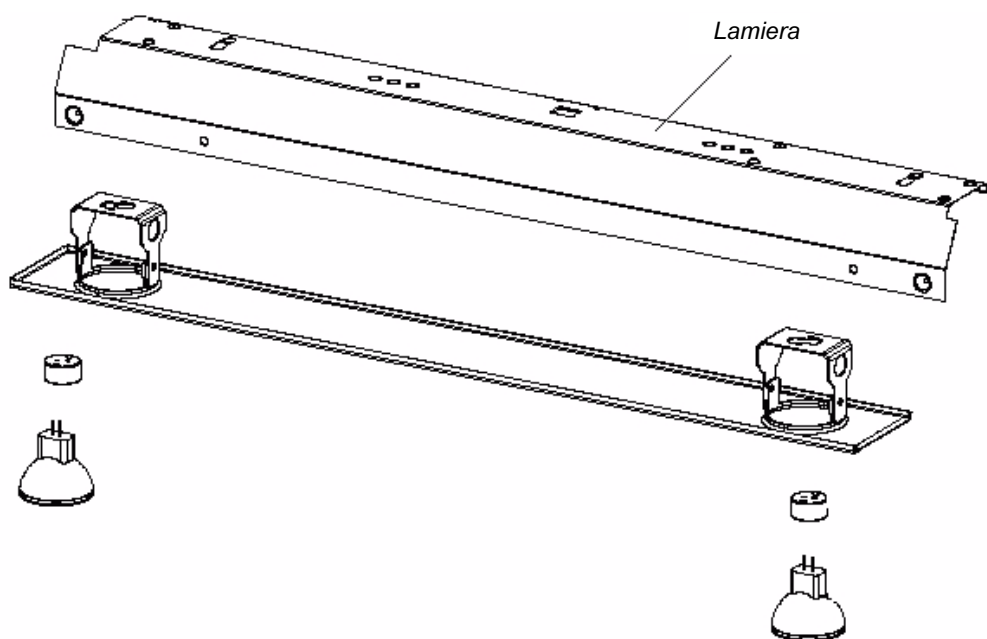
Sugli apparecchi sopra indicati non è possibile la sostituzione della lampada alogena per il cliente come descritto nelle istruzioni per l'uso.

La causa di ciò è una lamiera costruita in modo errato. Questa lamiera deve essere sostituita con un'altra lamiera, con i rispettivi numeri della parte di ricambio:

EDIP 639.1E 531886

EDIP 939.1E 531887
