Bearbeitung: Uwe Laarmann
Datum: 05.06.2003

(D) LECKWASSER IM GEFRIERFACH BEI IK 458-4-4T, IK 458.2-4T, IK 458-2-4T

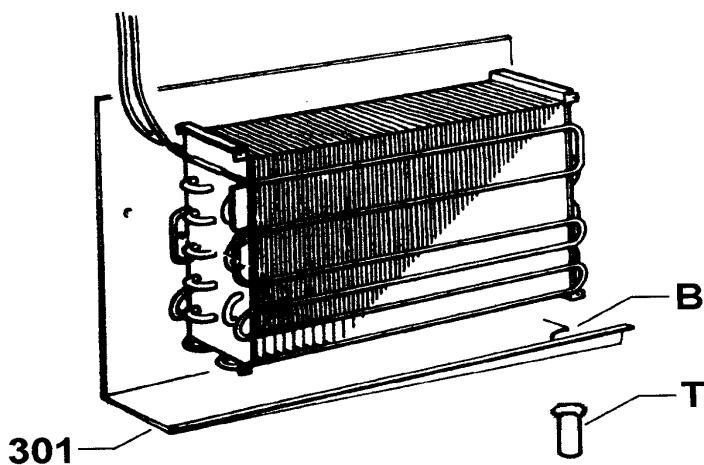
Ab der Seriennummer 242xxxx, wurden die Tropfbleche der Verdampferbatterien geändert. (Pos. 301 der Abbildung). Es wurde ein kleinerer Ablaufschlauch (Pos. T) in den Sitz der Tropfbleche eingesetzt (Pos. B). Durch diese Änderung wird die Eisbildung vermieden, die durch Leckwasser im Gefrierfach und den Kontakt des Wassers mit den kalten Teilen des Gefierfaches verursacht wird. Sollte sich bei den oben aufgeführten älteren Geräten Leckwasser bilden, tauschen Sie bitte das **alte Tropfblech gegen das neue Tropfblech mit dem eingesetzten kleinen Ablaufschlauch (ET-Nr. 43 21 50)** aus. Neue Tropfbleche können nicht gegen alte Modelle ausgetauscht werden.

Si se formara agua de fuga en los aparatos antiguos mencionados arriba, recambie por favor **la chapa de goteo antigua por la nueva con el pequeño tubo de desagüe (nº de rec. 432 150)**. Las chapas de goteo nuevas no pueden cambiarse por las antiguas.
