Nessuna potenza refrigerante sull'apparecchio KE 360-1-2T

Quando i clienti sporgono reclamo per la potenza refrigerante, la taratura della centralina elettronica può non essere riuscita.

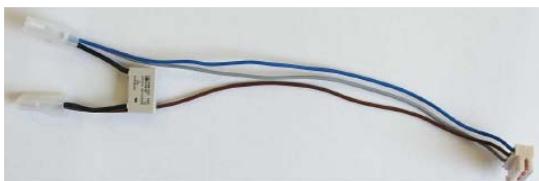
Fig. 1

Verificare sempre che nel fascio di cavi (ricambio n° 433710) sia stato saldato anche un condensatore da 0,1 µF.

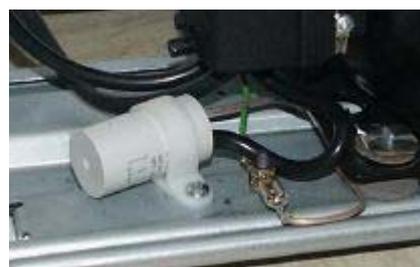
Montare il filtro di rete sul supporto del compressore.

Montaggio del filtro di rete (ric. n° 438176)

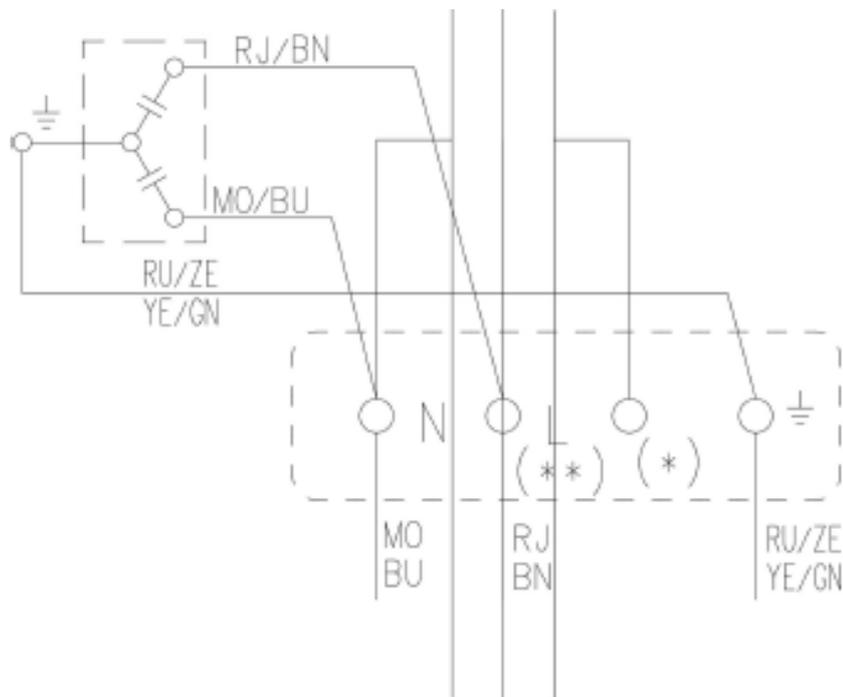
Collegamento del filtro di rete sulla boccola di collegamento del compressore

Il montaggio del filtro di rete vale per tutti gli apparecchi che non hanno ancora un filtro montato e/o fino al numero di serie dell'apparecchio < 815.....
