KD12450.0 E en KD9450.0 E: Verbrande lintkabel

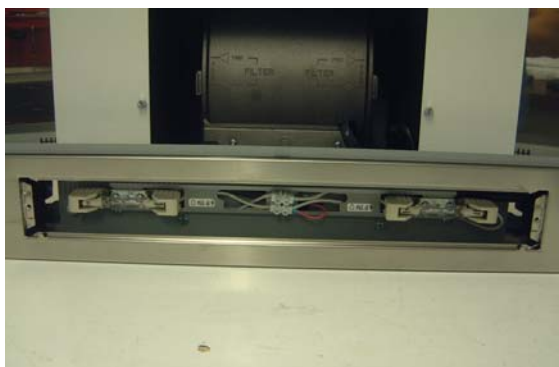
Oude uitvoering voor demontage

Om de nieuwe fitting te monteren moet eerst het lampglas worden verwijderd. Daarna verwijdert u de schroeven van de fitting en onderbreekt u de elektrische verbinding.

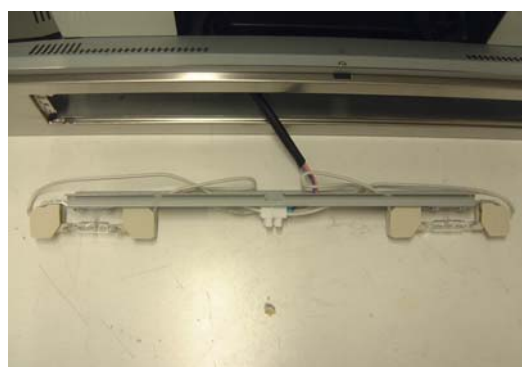
Oude uitvoering na demontage

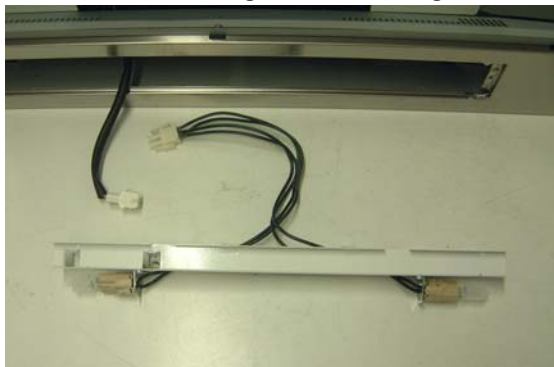
Nieuwe uitvoering voor montage

De montage van de nieuwe fitting gebeurt in omgekeerde volgorde.

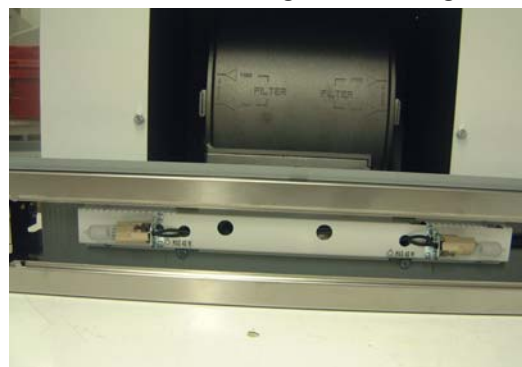
Nieuwe uitvoering na montage

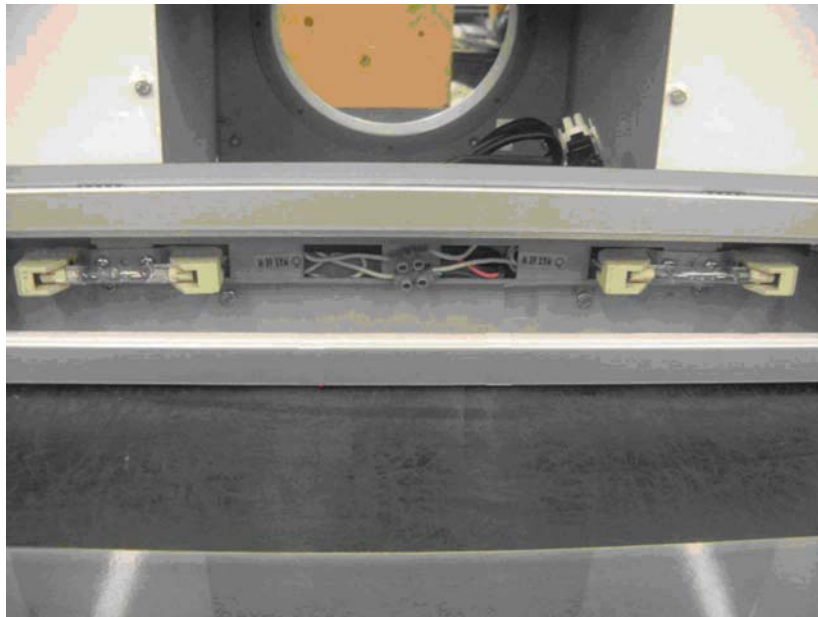
Oude uitvoering 240V/50Hz/60W

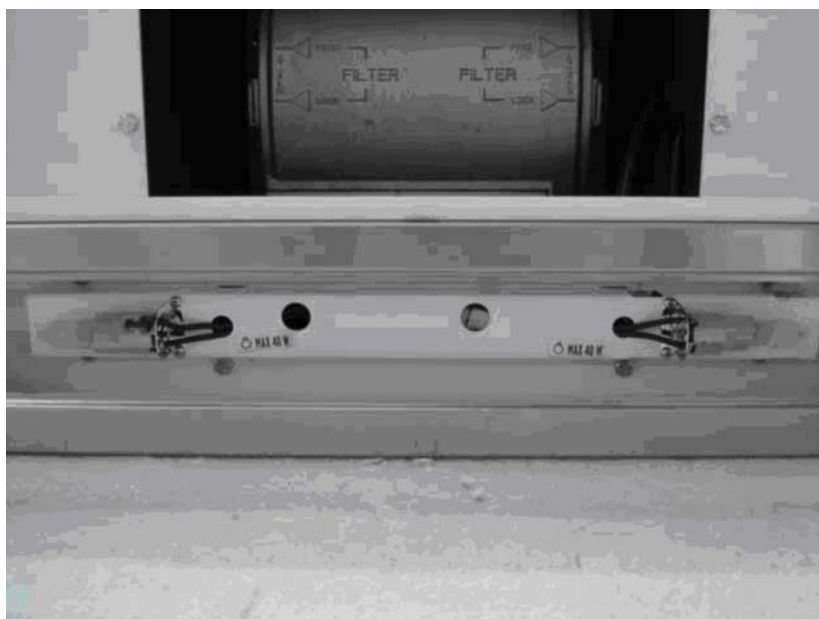
Nieuwe uitvoering 240V/50Hz/40W

Bij dergelijke problemen kan onder het RD-nr. 53 19 06 een reparatieset worden besteld. In deze set werden de 60W/240V halogeenlampen vervangen door 40W/240V halogeenlampen met fitting.
