Problemen bij het afpompen

Nieuwe structuur 60 cm - Elektromechanische vaatwassers

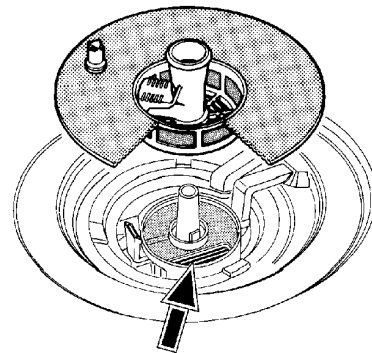
- De timer op voorspoelen «D» zetten en een aantal start- en afpompbeurten uitvoeren; controleren of de afvoer pomp correct werkt.
- Een optimaal afpompen wordt bereikt als na de 60" lange afpompfase het restwaterniveau in de opvangbak lager is dan de filtertorenrand c.q. de binnenruimte van de filtertoren (zie afbeelding).
