Aanpassingsinstructie voor de verhoogde inbouw Vaatwassers met het PNC-nr. 911.....

Om het sifoneffect te vermijden werd een kit voor de verhoogde inbouw met het RD-nr. 435761 samengesteld. Deze kan ook worden gebruikt bij lage aflopen en ter vermijding van de foutmelding.

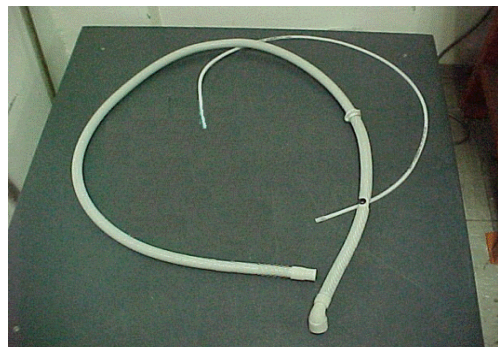
1. Deze aanpassingen mogen alleen door **geautoriseerd** personeel worden uitgevoerd.
2. De kit bestaat uit een ventilatiepijp en een afvoerslang.
3. Na de reparatie een lektest / testprogramma en VDE controle uitvoeren.

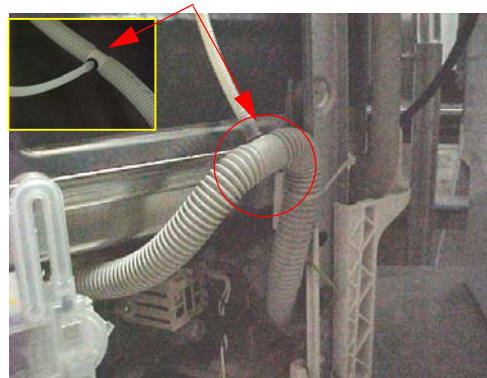
Hier in het bijzonder op de correcte positie letten.

1. Vaatwasser uit de kast nemen.
2. Linker en rechter zijwand verwijderen.
3. Afvoerslang volledig verwijderen.
4. Nieuwe afvoerslang aan de pompuitgang en met een kabelstrip aan het frame bevestigen. Op de correcte positie van de afvoerslang letten. De verbindingsspositie moet hoger zijn dan het water-niveau in de vergaarbak.
5. Ventilatiepijp in de afvoerslang bevestigen.
Opgelet!
In ieder geval op lekkage controleren!

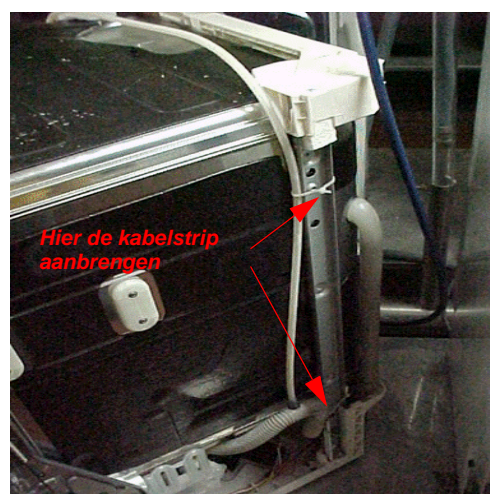
6. Ventilatiepijp met kabelstrip aan het frame bevestigen.
7. Ventilatiepijp aan de waterinlaat bevestigen.

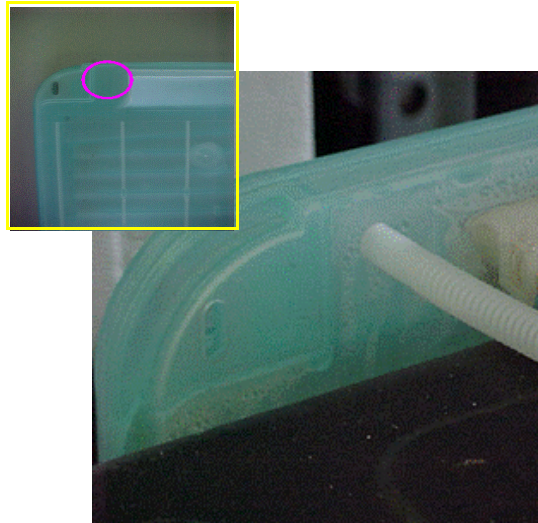
Waterinlaat groot

Bij een zijtank voor intensief drogen moet een gat worden geboord waardoor vervolgens de slang in de tank moet worden geleid.

8. Al naargelang welke waterinlaat is ingebouwd, moet de ventilatiepijp op een andere manier worden bevestigd.
