## IKE 458-4-4T

**Reclamatie:** Water onder de groentenbakken  
**Oorzaak:** Dichtvriezen van de dooiwaterslang

**Reparatie-instructie:****Achterkant van het apparaat**

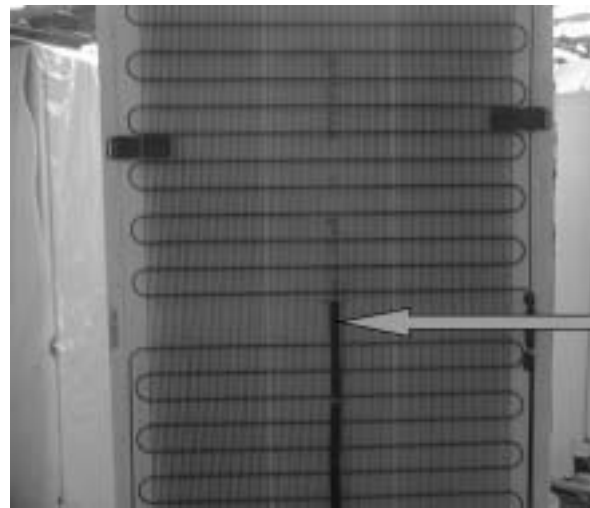
**Stap 7**

De afbeelding toont de afgewerkte oplossing met de slang aan de buitenkant.

De verdichter weer aanbrengen en met de 4 schroeven bevestigen.
