Trabalhado por: D. Rutz
Data: 03.07.2006

Ruídos roncantes ou solavancos fortes durante o funcionamento IGV 645...

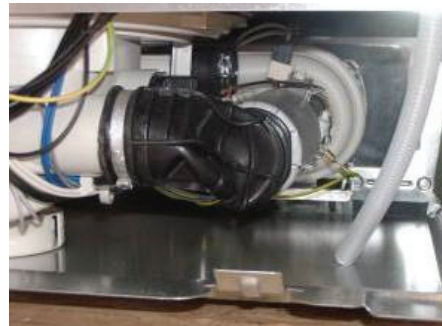
Após pouco tempo a bomba de circulação parece trabalhar mais devagar e os ruídos são mais baixos. Após o aquecimento da água, a curvatura da mangueira desliza e evita que se continue a bombear. Ouve-se ruídos roncantes estran.

A curvatura da mangueira está mal montada e desliza devido a uma tensão demasiado grande.

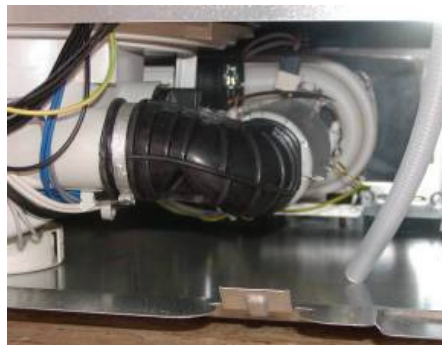
Verifique se a curvatura da mangueira está montada correctamente e se eventualmente se pode soltar.

Para o efeito pode fazer uma leve pressão com uma chave de fendas contra a mangueira e observar o comportamento da mangueira ou então desligar a máquina de lavar a louça durante o ciclo de lavagem e voltar a ligá-la.

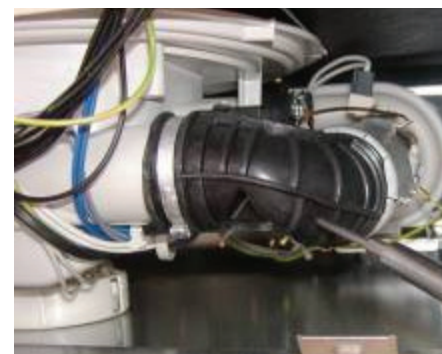
Se a mangueira sair é necessário substituir a curvatura. Não basta voltar a inserir a mangueira, uma vez que a mangueira está escondida e iria estar constantemente a deslizar e sair.

1 x curvatura de mangueira 43 47 58
2 x braçadeira de mangueira 43 47 84

Monte a mangueira primeiro no lado da bomba e só a seguir no lado do aquecimento. A mangueira não pode de forma alguma estar sob tensão.
