Substituição de peças de aço-inox Master-Line «Frigoríficos Americanos» KE 650 - KE 600 - KE 470

Substituição do revestimento metálico nas portas e nas partes laterais KE 650-2-2T(A) KE600-2-2T(A) KE470-2-2T

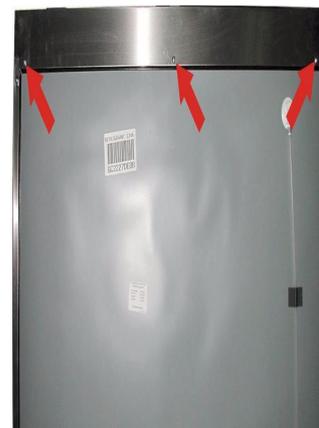
1º passo de trabalho

Retire primeiro os 3 parafusos traseiros da cobertura, eleve ligeiramente a cobertura para trás e retire-a empurrando para cima.

A cobertura tem de ser sempre removida!

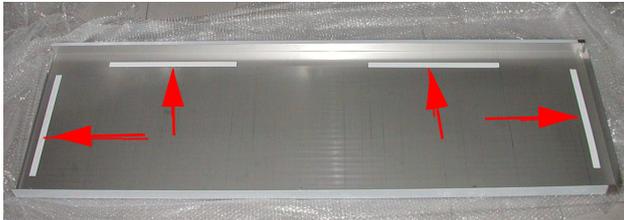
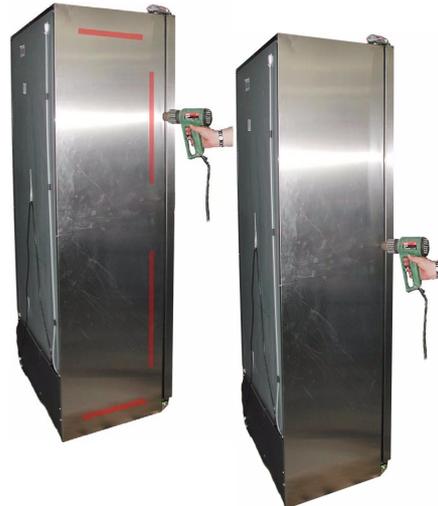
Posições das fitas adesivas

Aqueça com um secador de cabelo as **partes adesivas** desde a parte de fora. Verifique a posição das fitas adesivas através do novo revestimento metálico. Depois de aquecer as fitas adesivas pode levantar cuidadosamente com uma chave de fendas chata o revestimento metálico antigo desde a parte de trás. Remova eventuais restos de adesivo antigo e coloque o revestimento metálico novo. Volte a montar o aparelho na sequência contrária.

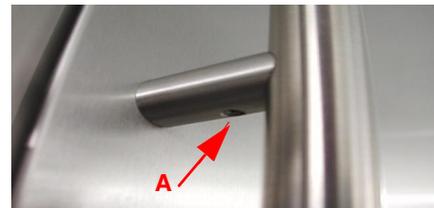
Desaparafuse os parafusos sextavados internos (A) da peça distanciadora da asa da porta e retire a asa da porta.

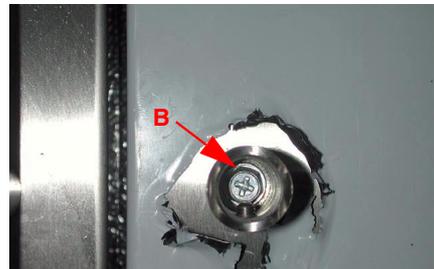
Desaparafuse a seguir os parafusos (B) e remova as peças distanciadoras da asa da porta.

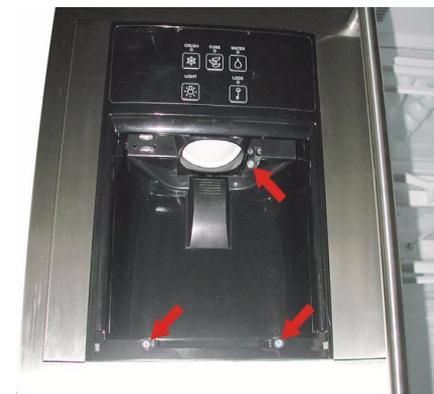
Remover primeiro a taça de recolha de água e desaparafusar em seguida os 3 parafusos (seta vermelha).

Empurrar ligeiramente para cima o revestimento e retirar puxando-o para a frente.

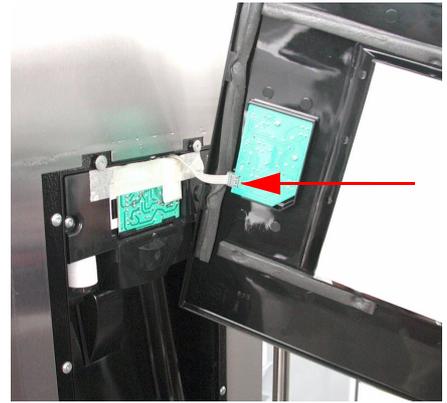
Soltar o borne de grupo dos circuitos da placa de circuitos.

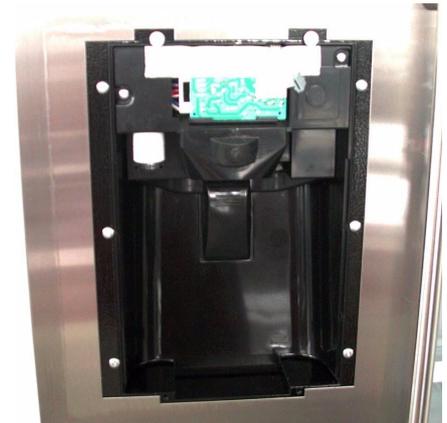
Gerador de gelo após a remoção do revestimento:

Aquecer desde a parte de fora com um secador de cabelo o revestimento metálico da porta nas partes adesivas (ver a localização das fitas adesivas na porta nova). Com a ajuda de uma chave de fendas chata, elevar o revestimento metálico e remover eventuais restos de adesivo antigo. Colocar o novo revestimento metálico e pressionar bem as partes adesivas com a mão. Voltar a montar o aparelho na sequência contrária.

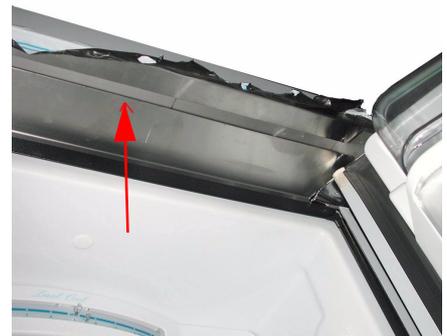
Ao montar a cobertura superior é necessário atender a que a tira metálica fique à frente dentro da tampa.
