Aparelho KE 360-1-2T sem capacidade de refrigeração

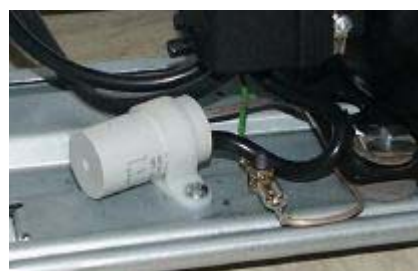
Fixe o filtro de linha sobre o suporte do compressor.

Instalação do filtro de linha (n.º pç. de repos. 438176)

A instalação do filtro de linha é válida para todos os aparelhos que ainda não tenham o filtro instalado ou até ao número de série do aparelho < 815.....
