## Motor für Drehteller 2,5/3 U/min (Metallwelle)

**Betroffene Modelle:** MC 32 BIS; MW 32 BIS; MW 32 BIT

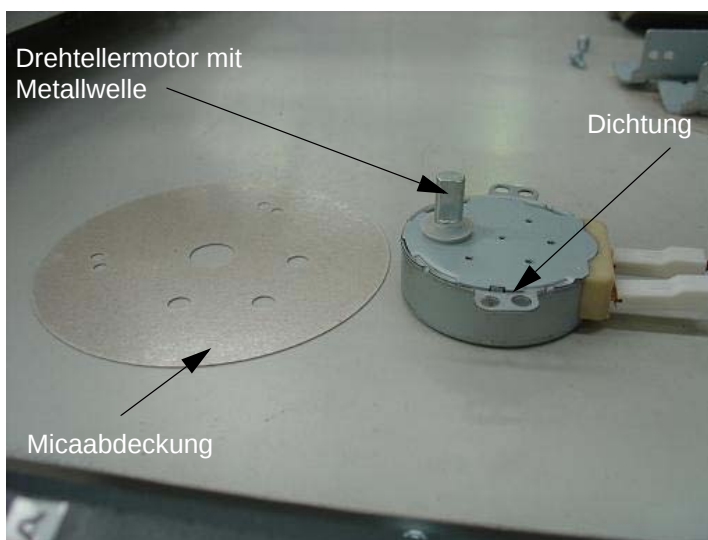
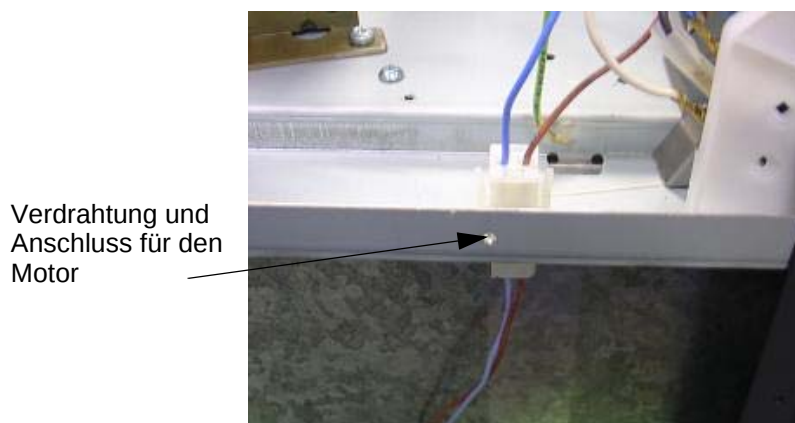
ET-Nr. 162030 - Drehtellermotor mit Welle aus Metall

ET-Nr. 163223 - Dichtung für Drehtellermotor

ET-Nr. 163220 - Isolierung des Drehtellermotors Mica

Wenn eine Störung im Motor für den Drehteller auftritt, bitte folgendes überprüfen:

- ob der Wert der Motorwicklung zwischen den Anschlussklemmen  $14,7\text{ K}\Omega$  beträgt;
- ob der Motor richtig und fest angeschlossen ist.
