## Neue Schließplatte und neue Innentür in Mikrowellen-Kompaktgeräten

MW 32 BIS - MW 32 BIT und MC 32 BIS

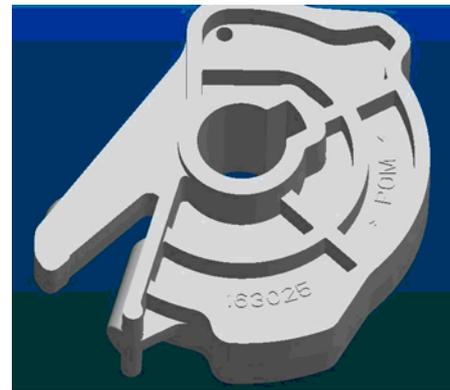
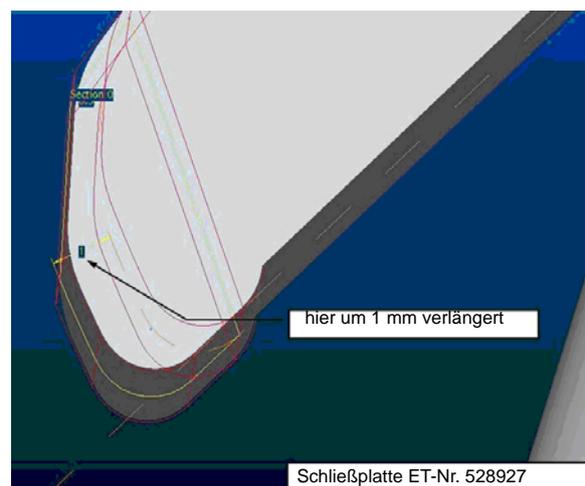
- Schließplatte - Hebellänge um 1 mm erhöht
- Rahmen Innentür - verstärkt in der Breit, um dauerhaften Kontakt zwischen Träger und Zapfen während der Bedienung zu gewährleisten. So wird garantiert, dass der Träger unabhängig von der Hebelposition gedreht werden kann

1. Rechte und linke Schließplatte austauschen.

- Die Schließplatte geht in die Sicherheitsposition als Folge von verringertem Zusammenspiel zwischen dem Haken und der Schließplatte. Manchmal springt die Feder aufgrund der schnellen Bewegung aus ihrer Position.
- Mikrowellen STOPP während der normalen Benutzung aufgrund von instabilem Funktionieren der Mikroschalter

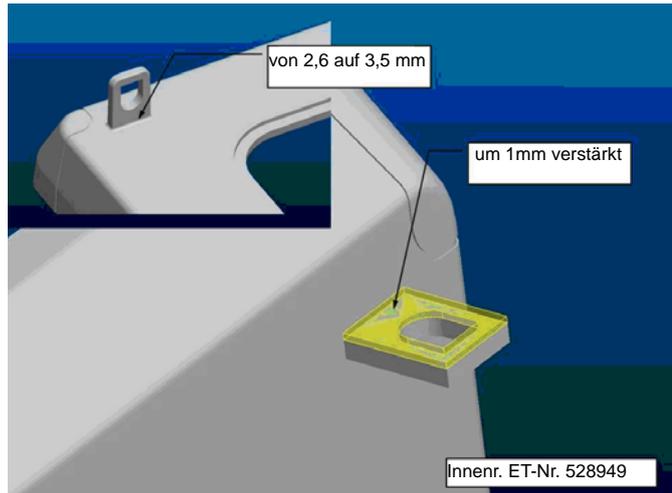
2. Tauschen Sie den Innentürrahmen aus.  
Der Rahmen ist um 1 mm verbreitert und die Basis verstärkt.

Durch diese Verbesserungen kann die Schließplatte mechanisch gut funktionieren und ist besser stabilisiert. Extreme Positionen werden durch den Haken verhindert, ohne dass die Schließplatte in die Sicherheitsposition gelangen kann, wenn der Haken ausgehakt ist. Haken wurde verstärkt, wodurch die Bruchgefahr reduziert wurde.

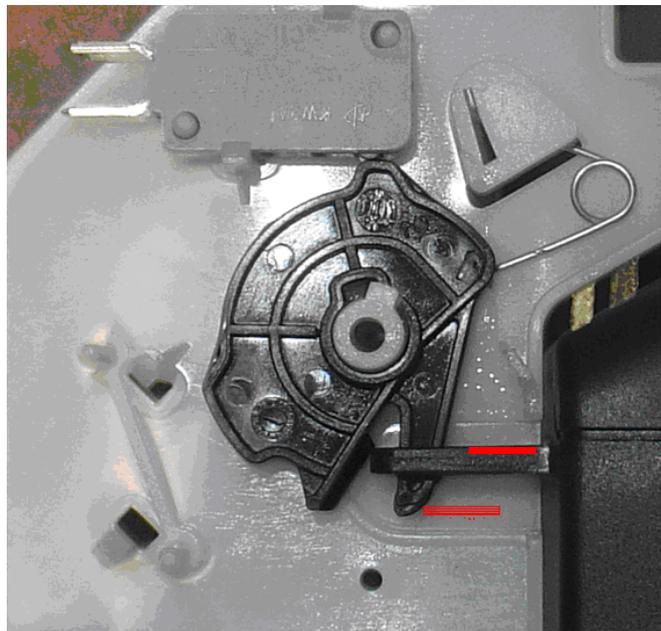
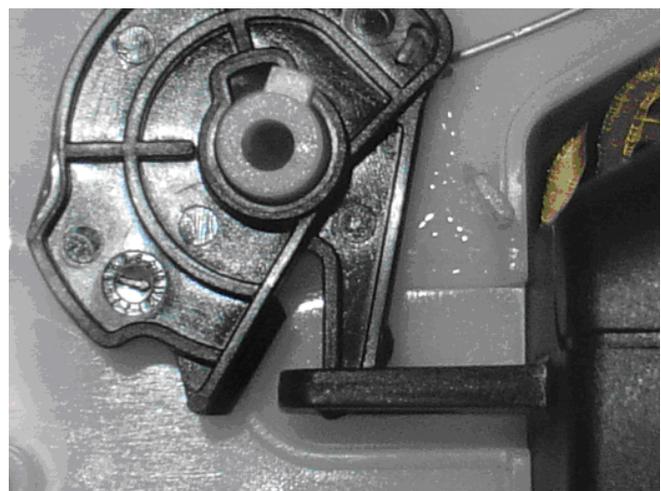
Innentürrahmen: ET-Nr. 528949  
Schließplatte: ET-Nr. 528927

Die Ersatzteile sind 1 zu 1 austauschbar.
